## A.2.1 Tjekliste - Facader 1/12

Som udgangspunkt er det en murer, der kan reparere skader i murværk. Hvis der er tilbagevendende problemer, så rekvirer en bygnings sagkyndig evt. i forbindelse med den årlige gennemgang af bygningen.

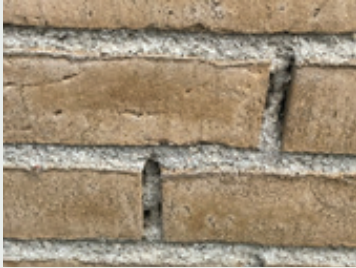
Fuger		
<p>Tjek om der er der skadede og/eller utætte fuger i ydermur(murværk).</p> <p>Tjek for gennemgående huller i - samt revner og sprækker imellem mørtel og mursten.</p> <p>Murværkets funktion som regnskærm kan nemlig ødelægges som følge af skader på mørtelfuger. Murværkets tæthed afhænger i stor grad af mørtelfugerne tilstand og vedhæftning til murstenen.</p>	<p>Gennemgående huller i - samt revner og sprækker imellem mørtel og mursten kan give anledning til betydelig vandindtrængning, og skal derfor udbedres inden vinteren. Rekvirer murer til nærmere eftersyn og reparation – eller indberet til vedligeholdelsesplanens 1. år.</p>	<p>Årligt tjek, som udføres tids nok til, at skader kan udbedres inden vinter</p>

<p><i>Figur 1 – typisk eksempel på mørtelfuge, der ikke er tæt.</i></p>

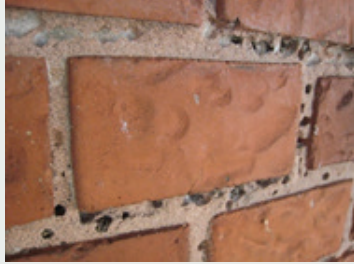
Fuger		
<p>Tjek om der er huller i fugerne, der kunne tyde på murbier.</p>	<p>Angreb af murbier er ikke særligt almindelige, ofte er der tale om forveksling af andre skader. Bierne kan kun "angribe" forholdsvis svage fuger. Men hvis man har haft besøg, så omfatter udbedring typisk omfugning uden for biernes flyvetid (juni-august). Det er ikke nødvendigt at anvende kemi. Rekvirer sagkyndig håndværker – eller få observationen indført i vedligeholdelsesrapporten.</p> <p>Omfugningsdybden er afhængig af angrebets omfang. For at bierne ikke kan beskadige de nye fuger, skal der som minimum anvendes kalkcement – receptmørtel KC 60/40/850 eller tilsvarende.</p> <p>I få tilfælde har bierne beskadiget fugerne i en sådan grad, at murværket er kollapsede.</p>	<p>Årligt tjek af ældre bygning fra før ca. 1980. Udbedring foretages fra september og inden vinter.</p>

<p><i>Figur 2 – Murbier i mørtelfuger.</i></p>

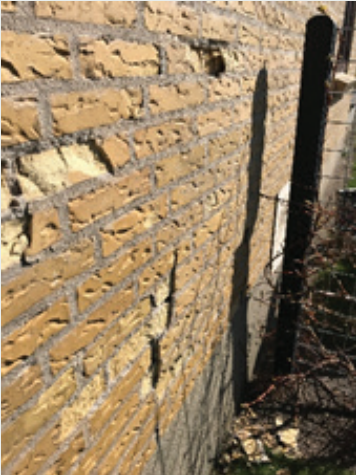
<b>Murværk (og fuger)</b>		
<p>Tjek om der er stykker eller flager af murværket, der falder af? Frostskader er typisk kendetegnet ved, at der er tale om stykker/flager af intakt murværk, som falder af.</p> <p>Tjek om der er mørke skjolder på facaderne. Mørke skjolder på facaderne kan være en indikation på opfugtning af facaden.</p>	<p>Mursten udskiftes, ved større dybde end 5 mm.</p> <p>Årsagen til opfugtningen skal så findes.</p> <p>Der kan være mange årsager til opfugtning af murværk, og deraf følgende skader. I nedenstående er der givet en række typiske eksempler, som man forholdsvis let selv kan identificere. Se tjekpunkterne tagrender, tagsten, opstigende grundfugt nedenfor.</p>

<p><i>Figur 5 – frostskader på mursten og mørtelfuger</i></p>
<b>Tagrender</b>		
<p>Tjek utætte/fyldte tagrender i forbindelse med regnvejr, hvor dryp vil kunne ses forholdsvis let.</p> <ul style="list-style-type: none"> <li>• Ofte kan den øgede vandbelastning også ses på terræn/belægning.</li> <li>• Hvis der er nedløbsbrønd kan man se og sammenligne vandmængden mellem de forskellige nedløbsrør i forbindelse med regn.</li> </ul>	<ul style="list-style-type: none"> <li>• Utætte tagrender og nedløbsrør udskiftes/udbedres så hurtigt som muligt – rekvirer evt. håndværker, lift m.m.</li> <li>• Fyldte tagrender renses.</li> <li>• Nedløbsbrønde renses.</li> </ul>	<p>Årligt</p>

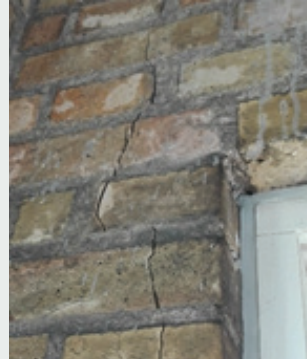
<b>Revner</b>		
<p><b>Revner på grund af korrosion typisk i bygninger fra før 1984</b></p>	<p>Hvis du observerer korrosion, så få det noteret i vedligeholdelsesplanen, så bygherre/rådgiver og håndværker kan tage stilling til ubedringen. Årsager til revnedannelse (mest til rådgiver/bygherre):</p>

<p>Hvis det er synligt på bygningen, så tjek, om der er korrosion i</p>	<p>Hvis bygningen er fra før ca. 1984, så kan revnedannelser opstå som følge af korroderet:</p>	<p><i>Figur 6 – in-situ støbt bet-onbjælke mellem murværket giver anledning til revnedannelser</i></p>
<ul style="list-style-type: none"> <li>• Armering i tegloverligger over åbninger.</li> <li>• Trådbindere, der reducerer murværkets stabilitet væsentligt og ligeledes fører til revner/svigt.</li> <li>• Stabiliserende stålsøjler, udliggerjern i altaner og karnapper.</li> </ul>	<ul style="list-style-type: none"> <li>• Armering i tegloverligger over åbninger.</li> <li>• Armering i betonudstøbning over åbninger</li> <li>• Trådbindere, der reducerer murværkets stabilitet væsentligt og ligeledes fører til revner/svigt</li> <li>• Stabiliserende stålsøjler, udliggerjern i altaner og karnapper.</li> </ul>

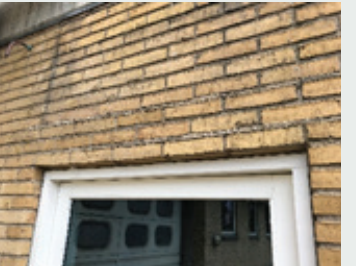
<p>Tjek (evt. ved hjælp af tegningsmaterialet og se evt. byg-erfa blad "Trådbindere i murværk - undgå risiko for nedstyrtning" - Erfaringsblad (21) 04 12 31), om der er forkert placerede trådbindere. Dette er oftest rådgiverarbejde</p>	<p>Særligt for ældre murværk skal man være opmærksom på at korrosion ikke nødvendigvis fører til revnedannelser, da der typisk er anvendt forholdsvis svage mørtler, der har forholdsvis stor elasticitet.</p>	<p><i>Figur 7 – korroderet armering i murværksbjælke</i></p>
	<p>Forkert placerede trådbindere kan også føre til revnedannelser. Lad en rådgiver vurdere, om etablering af dilatationsfuger evt. kan løse problemet. Hvis der er korroderede bindere, kan en løsning være at montere rustfri renoveringstrådbindere.</p>

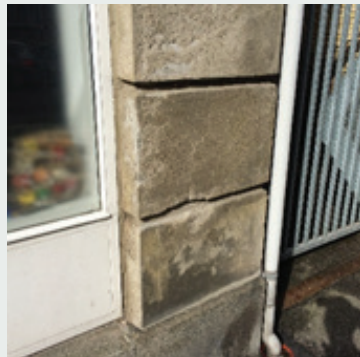
<b>Malet murværk</b>		
<b>Beskadiget puds og maling</b>	Beskadiget puds skal udbedres af murer. Mindre reparationer i malerbehandling kan man måske selv foretage.	Årlig gennemgang med udbedring af skaden inden vinter
Tjek af puds på underlag af mursten, letklinkerbeton og gasbeton.	Det er væsentligt, at revner/afskalninger på kraftig vejrligseksponerede facader udbedres løbende, da de åbner for yderligere vandindtrængning, hvorved skaderne typisk accelererer.

Hold specielt øje med murværk, der ikke er malet (ind imellem det malede).	Derfor bør man udføre en årlig gennemgang af overfladebehandlet murværk og få udbedret skaderne senest i efteråret, således at opfugtning af facaden reduceres mest muligt inden vinteren.	<i>Figur 9 – saltskadede puds</i>
	Overfladebehandlet murværk kan være særligt sensibelt i forhold til fugtophobning og frostskafer. I værste tilfælde kan fugtophobning i massive ydervægge føre til fugtproblemer i i beboelsen.

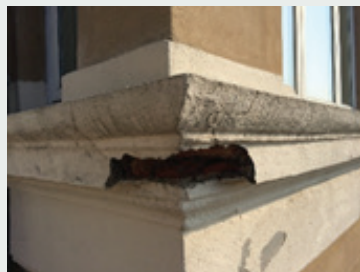
Afskalninger i stort omfang, hvor bruddet sker i overgangen mellem puds og murværk, kan være en indikation på lav vedhæftnings styrke. Derfor skal skaderne udbedres; særligt vigtigt er det på syd- og vestvendte facader.	
	De tidligere skadesmekanismer, der er omtalt, kan ligeledes gøre sig gældende for overfladebehandlet murværk.	
	Malerbehandling ændrer typisk en overflade fra at have en vis vandoptagelse til at være vandafvisende. Nedbør, der løber ned af facaden, øges typisk ved malerbehandling og hvis ikke hele facaden er vandafvisende, kan det give anledning til kraftigt lokal opfugtning. Så hold specielt øje med murværk, der ikke er malet.

Revner i fremspringende vandrette bånd kan ligeledes give anledning til kraftig opfugtning. Så rapportér straks, så det bliver udbedret af en murer inden vinteren.	<i>Figur 10 – revner i overfladebehandlet bånd</i>

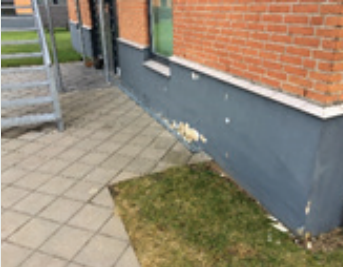
<p><i>Figur 14 – afskalninger fra puds og malerbehandling</i></p>

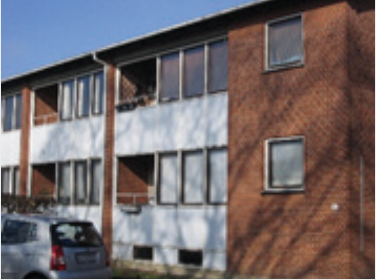
<i>Figur 17</i>

<b>Hulmursisolering</b>		
Tjek om hulmuren er isoleret med letklinkernødder.	Hvis hulmuren er isoleret med letklinkernødder, kan dette udskiftes til et bedre isoleringsmateriale. Udskiftningen af isolering foretages af en fagmand iht. energiløsningen "Hulmursisolering".	
<b>Lette facade-partier</b>		
Tjek lette facade-partier som træværk i vinduer, som det er angivet i tjekliste for vinduer og døre.	Skader på træværk på lette facadepartier udbedres, som angivet i Tjekliste for vinduer og døre.	Årligt
