ER MIN ALTAN SIKKER?

En 5-trins vejledning til
bygningsejere & lejere

TEKNOLOGISK
INSTITUT

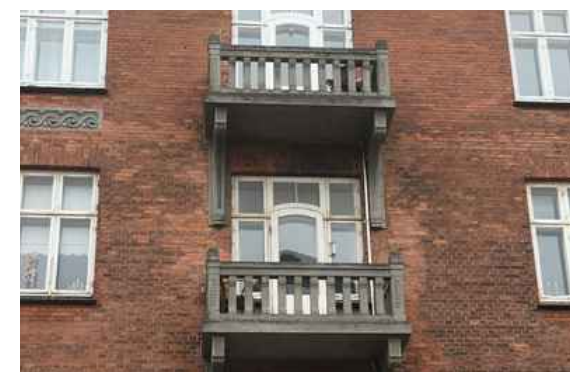
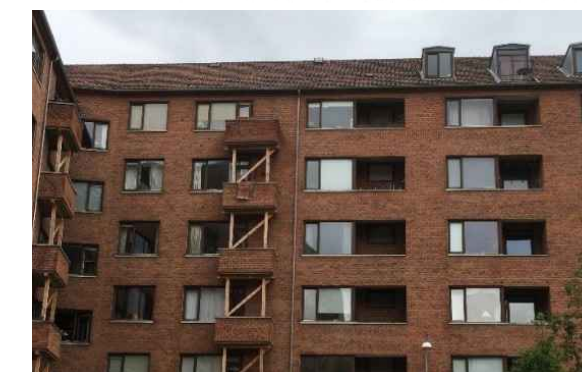
I perioden fra ca. 1890 frem til 1950 var det foretrukne konstruktionsprincip udkragede stålprofiler omstøbt af en altanplade i beton og evt. påført et dekorativt pudslag af cementmørtel på undersiden.

På ovenstående fotos er altanplader af beton båret på udkragede stålprofiler, der er indspændt i etageadskillelsen. Bygningen tv. er fra 1906 og har udsmykning med puds under altanpladen, mens bygningen th. er fra 1936 og her er ingen dekorationer. I øvrigt er bygningen th, i skrivende stund (2018), under renovering, hvorfor alle altanpladerne er midlertidigt understøttet med træsjjler.

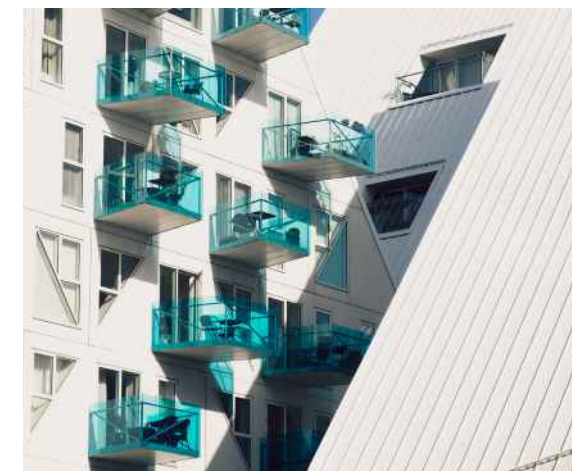
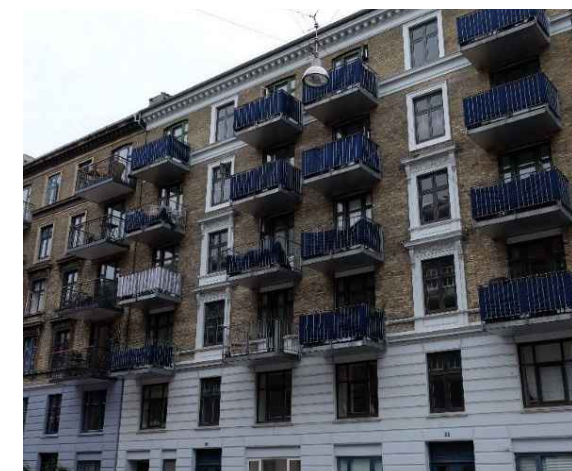
Type 5.

Øverst ses en ny altan på en ny bygning og nederst en eftermonteret altan på en eksisterende bygning – formålet med altanen er det samme – lys og luft.

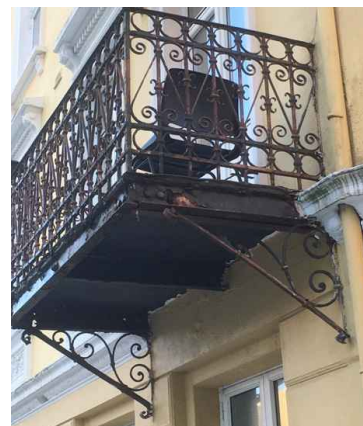
Figur 6
 Altan med altanplade af stål og bærende udkragede stålprofiler indspændt i etageadskillelsen. Skråafstivningen under stålbjælkerne understøtter formentlig de udkragede stålbjælker ved forkanten, men ofte er skråafstivninger kun til pynt/dekoration. Billedet er fra Bergen, Norge.
 Altaner blev også udført således i Danmark i perioden 1890-1910, typisk på de finere, murede huse. De fleste af disse altaner er i dag udskiftet med nye.

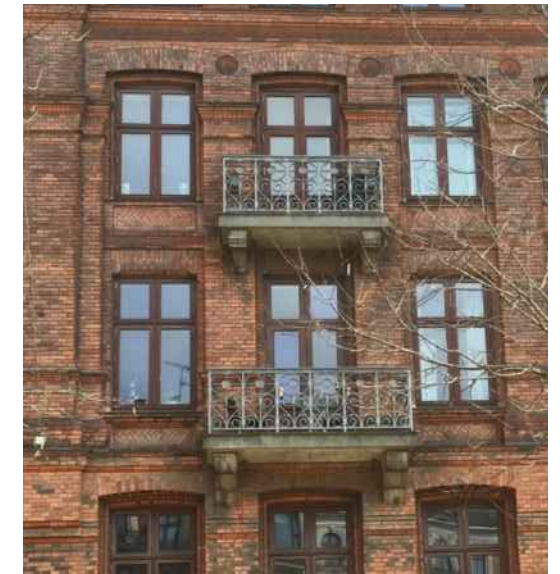
Figur 7
 Ofte ses ved betonplader, at der er udført dekorationer af puds af cementmørtel på undersiden af altanen – en slags pyntekonsol.
 NB : Cementpudsen må ikke forveksles med beton. Pudsen har dekorative formål, betonen er bærende.

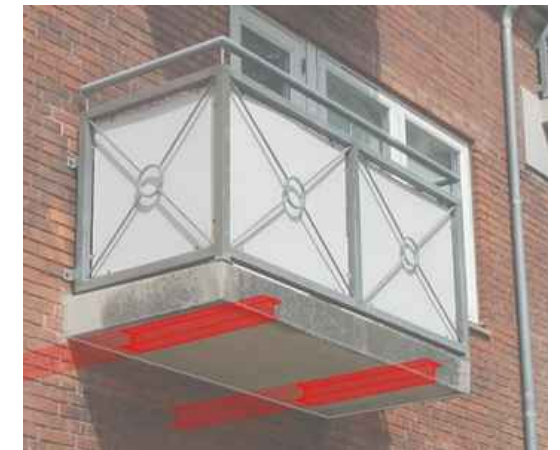
Figur 8
 Eksempel på nyere altan med udkragede stålprofiler. Stålprofilerne er fastgjort til bjælkelaget inde i bygningen og er ført ud gennem facaden, hvor de er omstøbt med beton. På denne skitse ligger stålbjælkerne dog under betonpladen. Der er formentlig armering i betonpladen mellem stålprofilerne, men det er ikke altid tilfældet ved ældre altaner, hvor der kan være flere mellemliggende stålprofiler

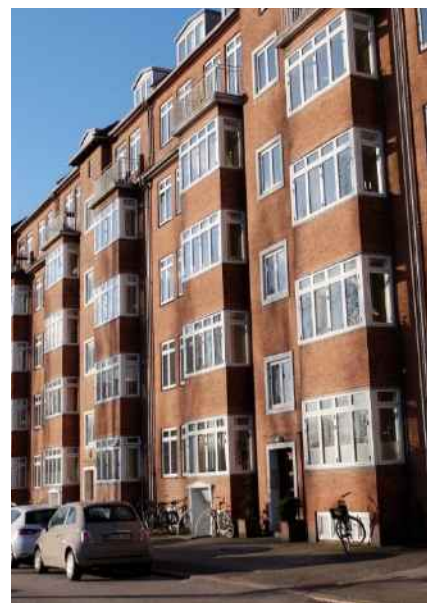
Figur 9

Eksempler på forskellige udformninger af karnapper på etageejendomme.

Øverst: Karnapper som er ført til terræn.

Nederst: Udkragede karnapper, hvor nederste karnap er eksponeret af vejr og vind fra underside og øverste karnap er eksponeret fra overside. Denne karnap er formentlig båret af udkragede stålbjælker ud for hver etageadskillelse.

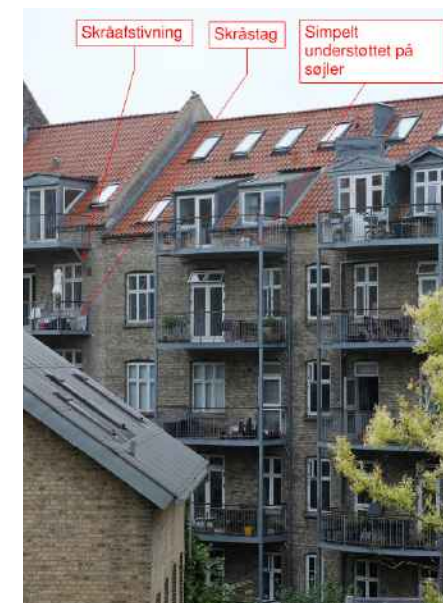
Figur 10

Ovenstående lette stålaltaner er af nyere dato. De er udført i en blanding af ophængsmetoder/understøtninger afhængig af, hvad der kunne lade sig gøre.

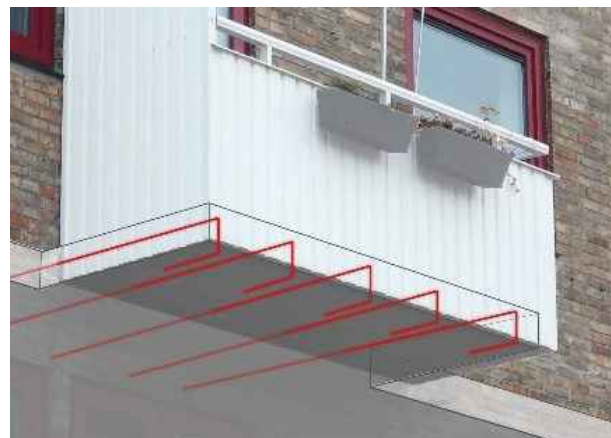
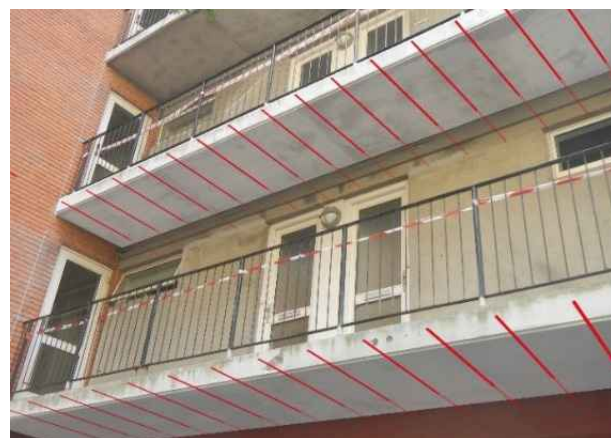
**Figur 11**

Eksempel på udkraget altan og altangang med indstøbt armering.

Altanpladen udgør en lokal udkragning af etagedskillelsen, som vist på figur 11. Den statiske virkemåde for en udkraget altan og altangang er ens, og den primære bærende funktion udgøres i begge tilfælde af den indstøbte hovedarmering, som er ført med ud i altanen fra etagedskillelsen. Den bærende hovedarmering vil altså, for denne altantype, have en placering, som er orienteret vinkelret på facaden, som angivet på figur 11.

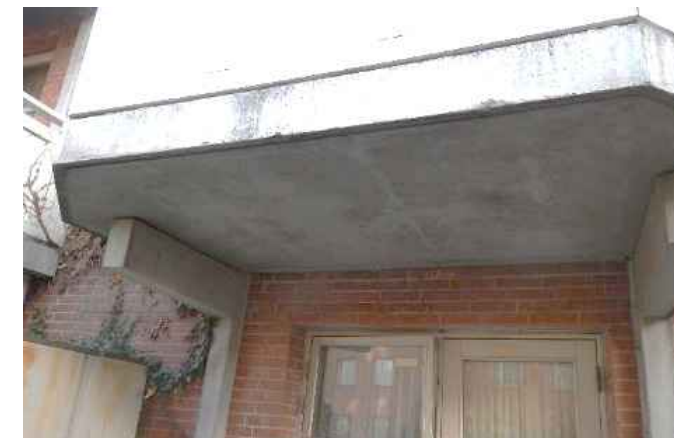
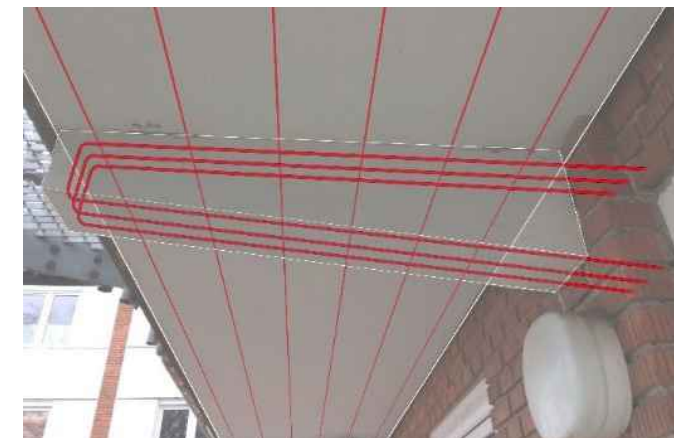
**Figur 12**

Altanplader understøttet af udkragede betonbjælker/konsoller. På figuren er markeret den bærende hovedarmerings placering i hhv. altanplade og bjælke.

Armeringen er vist skitse-mæssigt, og det er oversidearmeringen i bjælken, som er hovedarmering.

Altanplader understøttet med udkragede betonkonsoller/bjælker ses typisk på byggerier opført efter ca. 1950. For denne konstruktionstype vil det være mindst lige så væsentligt at kigge på tilstanden af bjælkerne/konsollerne som på selve altanpladen. Den bærende hovedarmering i konsoller vil være beliggende vandret i den øvre del af konsollerne, mens hovedarmeringen i altanpladen vil være orienteret parallelt med facaden, som angivet på figur 12.

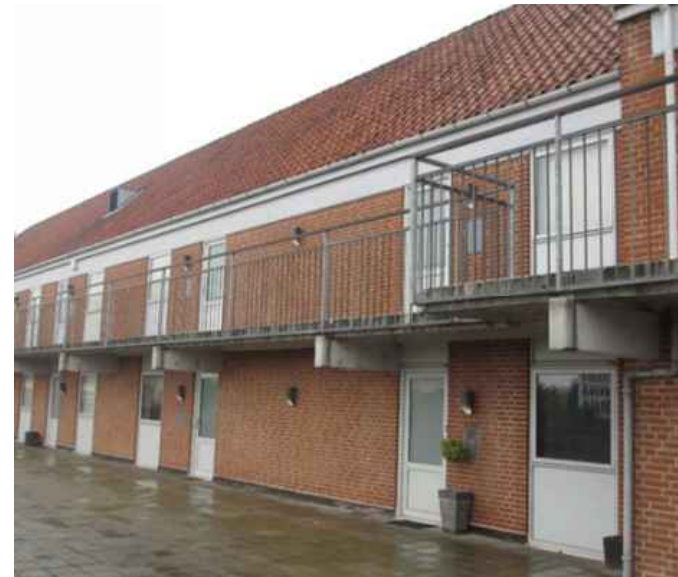
Figur 13

Altangang med simpelt 2-sidet understøttede altanplader. Altanpladerne er præfabrikerede i en længde, så det passer med, at de er simpelt understøttet i hver ende på de udkragede betonbjælker.

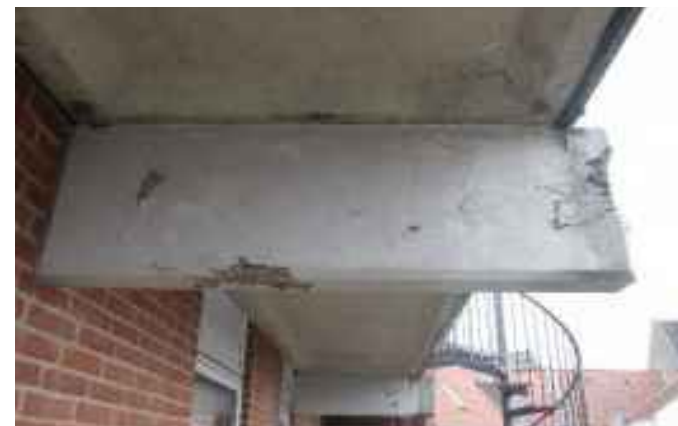
Figur 14

Altanplade i armeret beton simpelt 2-sidet understøttet på udkraget armeret betonbjælke. Betonbjælken er indspændt i en indvendig tværskillevæg.

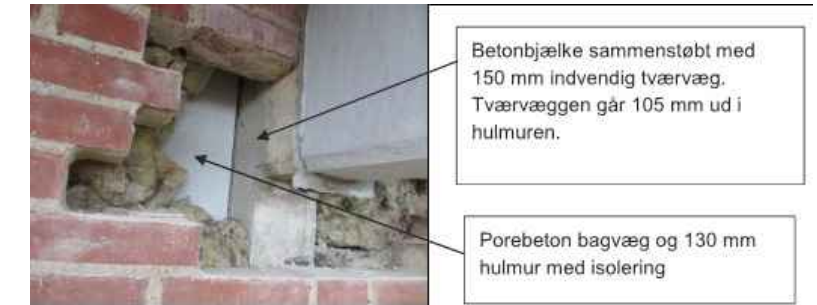
Figur 15

Detalje af, hvorledes den indvendige tværskillevæg af beton er ført ud i hulmuren, og hvorledes betonbjælken er indspændt i væggen.

Betonbjælke sammenstøbt med 150 mm indvendig tværvæg. Tværvæggen går 105 mm ud i hulmuren.

Porebeton bagvæg og 130 mm hulmur med isolering

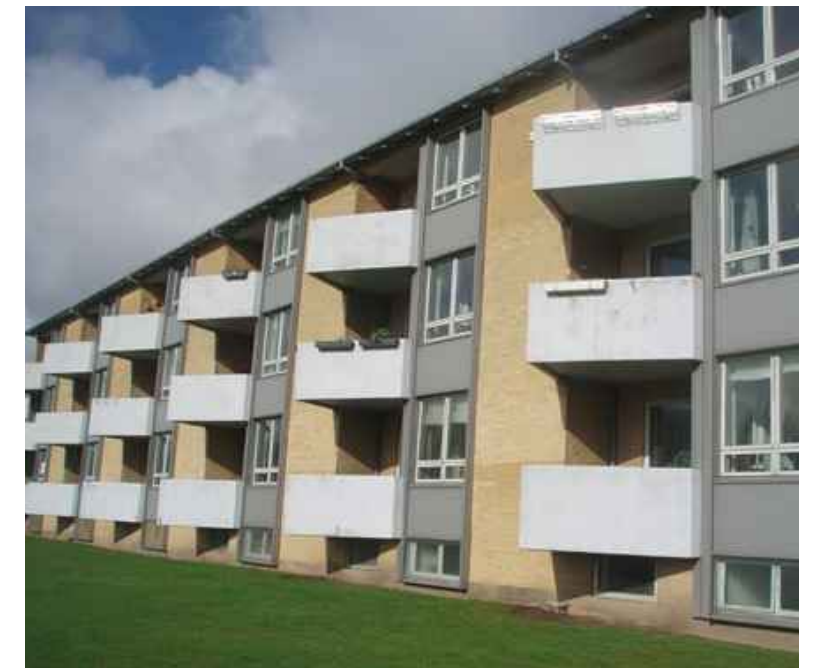
Figur 16

Fuldmuret ejendom opført i 1966 med armerede betonaltaner. Betonaltaner er sammenstøbt med etagedæk inde i bygningen. Se efterfølgende skitser af altanen og dens armeringsprincipper.

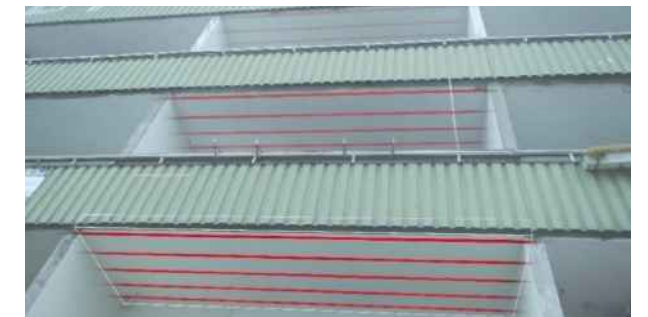
Figur 19
Altanplader understøttet af tværvægge.
Øverst: Tværvægge udført i beton med gennemgående altanplade som er sammenhængende i hele bygningens længde.
Nederst: Tværvægge udført i murværk. Altanplader er ikke gennemgående. Den bærende hovedarmerings orientering i altanpladerne er indtegnet.

Oftest vil skader på tværvæggene ses i vederlagszonen pga. manglende eller forkert anvendt vederlagsplade mellem væg og altanplade. Den bærende hovedarmering i denne altantype vil normalt være placeret i undersiden af altanpladen og orienteret parallelt med facaden.

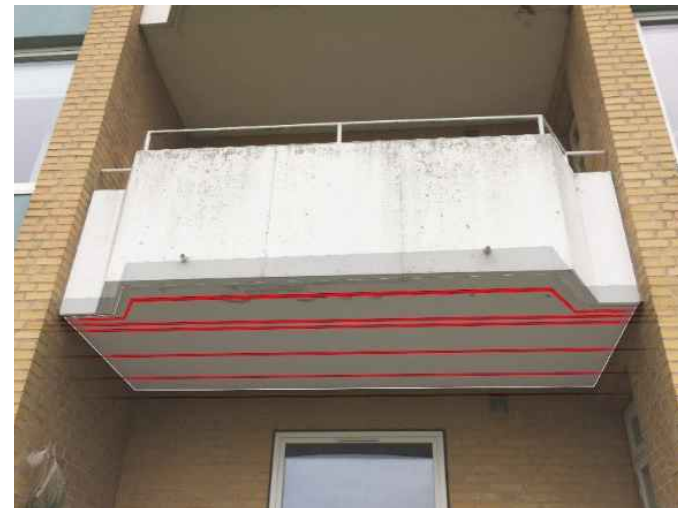
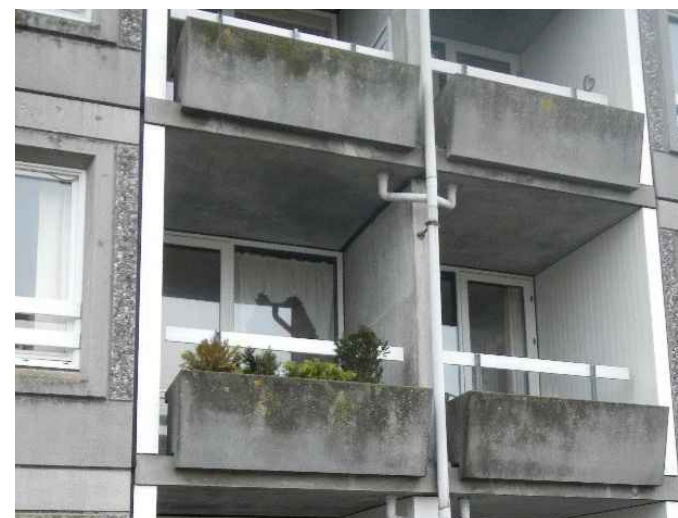
Figur 20

Indeliggende altaner, som begge ligger af på tværgående vægunderstøtninger.

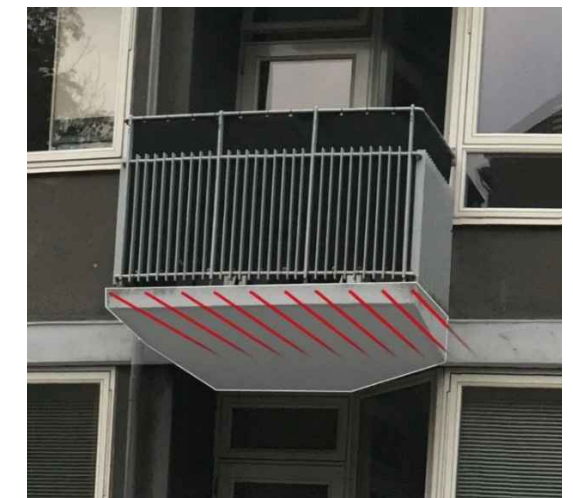
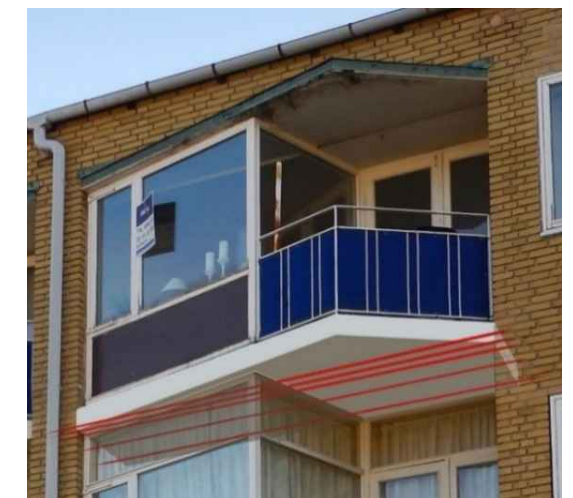
Figur 21

Indeliggende altaner udført med delvis udkrægning. For denne altantype vil den bærende hovedarmerings placering være orienteret forskelligt i hhv. den understøttede og udkragede del af altanpladen.

Denne altantypes konstruktive udformning er mere kompleks, fordi den bærende hovedarmering i den inderste del af pladen kan ligge i én retning, og i den yderste del af pladen i en anden retning.

På figur 21 er den bærende hovedarmering i den yderste del af pladen indtegnet på fotot øverst og i den inderste del på fotoet nederst.

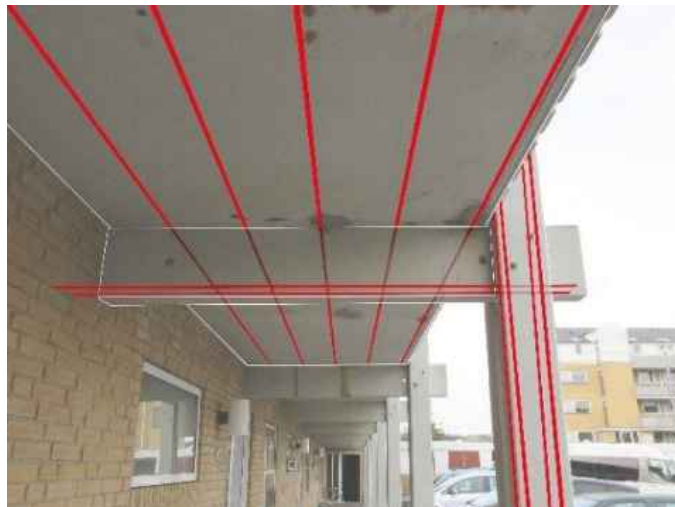
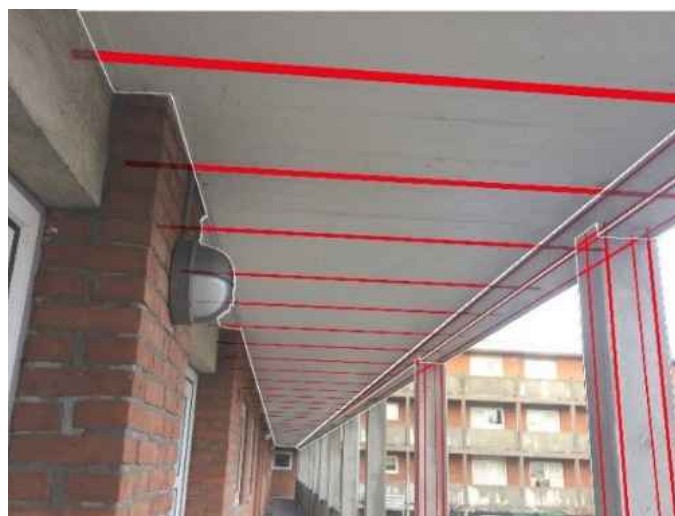
**Figur 22**

Altanplade er understøttet af bjælker og søjler.

På *øverste* foto ses tværgående bjælker understøttet af søjler i forkant og vederlag på en indvendig tværskillevæg. Den bærende hovedarmering i altanpladen vil her være beliggende i undersiden af altanpladen og være orienteret parallelt med facaden.

På *nederste* foto er de underliggende bjælker placeret i forkanten af altanpladen, hvor de er understøttet af søjler. Den bærende hovedarmering i altanpladen vil her være placeret i undersiden af altanpladen og orienteret vinkelret på facaden. Afhængigt af det visuelle skadesbillede kan det i begge tilfælde være relevant at undersøge både bjælker og søjler sammen med altanpladen.

For altaner og altangange understøttet af bjælker og søjler, vil en undersøgelse af de underliggende konstruktionsdele ofte være relevant at inddrage i den samlede tilstandsvurdering af altanen/altangangen. Denne konstruktionstype kan have mange forskellige udformninger, og placeringen af hovedarmeringen vil derfor variere afhængig af, hvordan understøtningerne er placeret i forhold til altanpladen. På figur 22 er givet 2 forskellige eksempler på en altangang understøttet af bjælker/søjler.

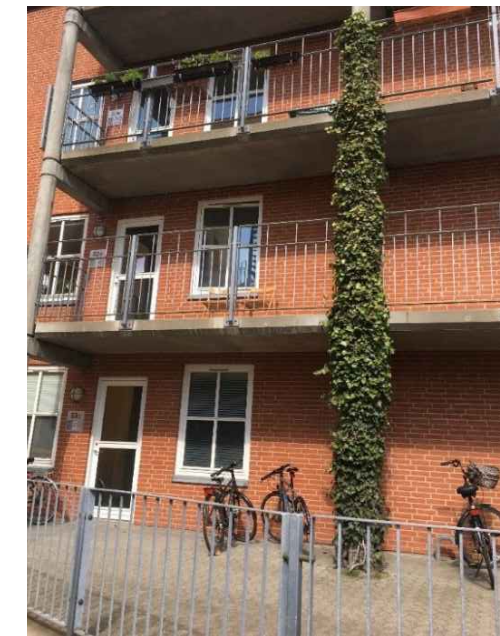
**Figur 23**

Præfabrikeret altanplade understøttet på betonbjælker.

Betonbjælker er understøttet på søjler yderst og på ydervæggen – formentlig på bagvæggen.

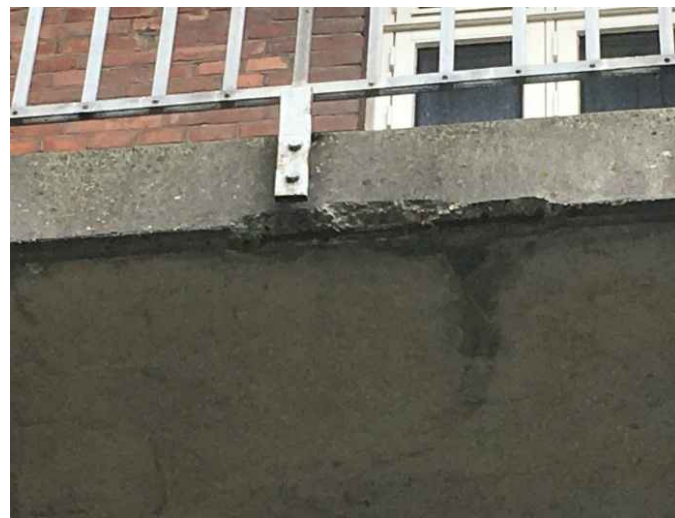
Figur 24

Afskalning over armering omkring hjørne i forkant. Armeringen ligger her med reduceret dæklag omkring altanens drypnæse på undersiden.

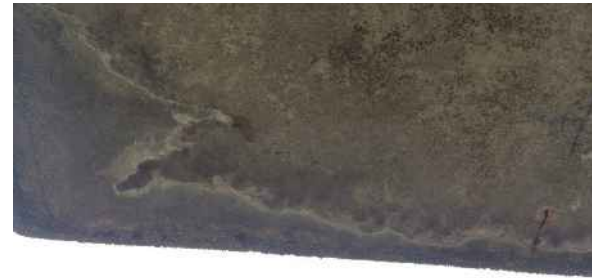
Figur 26

Hvide udfældninger omkring forkant på altans underside. Der er her tale om kalkaflejringer i det område, hvor altanens overfladevand drypper af på undersiden. Denne slags udfældninger er ikke udtryk for, at der foregår en gennemsivning af vand i betonen.

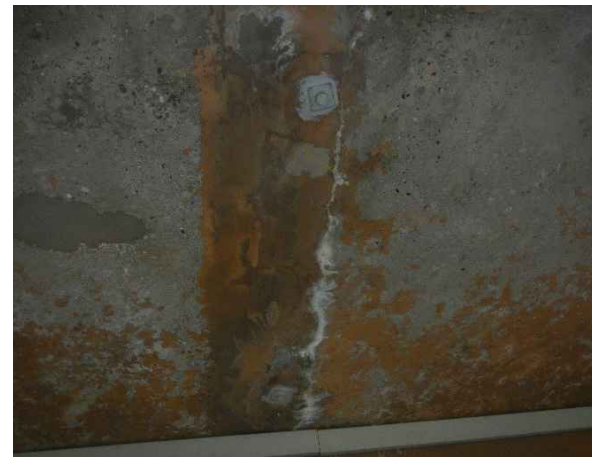
Figur 27

Hvide udfældninger i revne, som indikerer, at der foregår en fugttransport fra oversiden og ned gennem betonen.

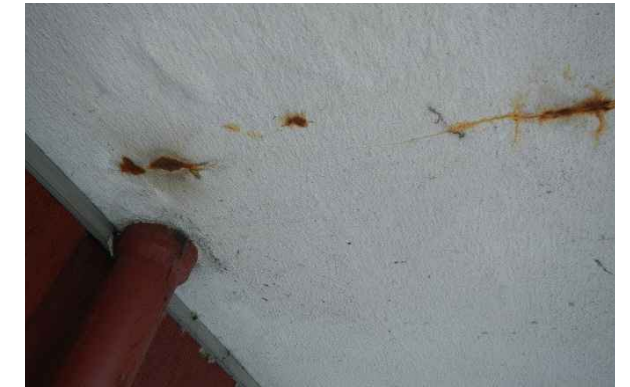
Figur 28

Rødbrune udfældninger i revne på underside af altan, som kan indikere, at der foregår korrosion af den indstøbte armering.

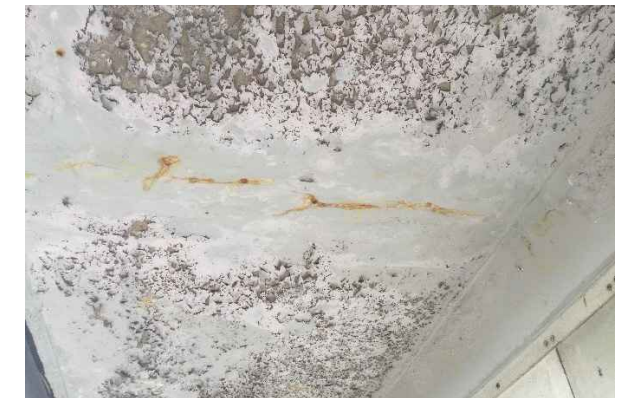
Figur 29

Rødbrune udfældninger i revne på underside af altan samt kraftigt afskallende maling, som indikerer, at der både foregår korrosion af den indstøbte armering samt generel fugtgennem-sivning i området.

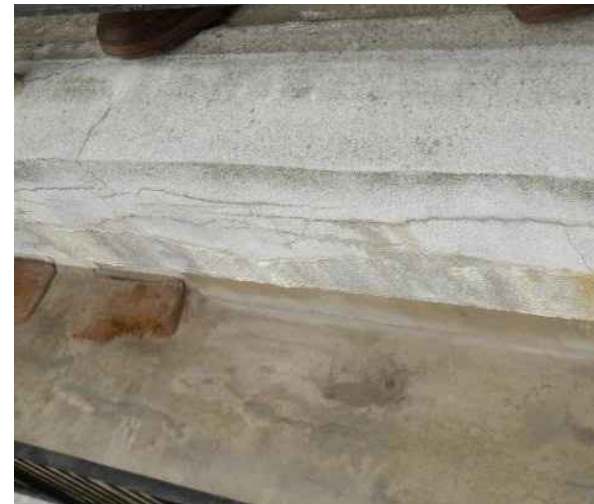
Figur 30

Vandrette revner i forkant, som indikerer, at betonen er delamineret. Der ses desuden hvide og brunlige udfældninger fra revnerne, som indikerer, at der foregår en fugttransport i revnerne.

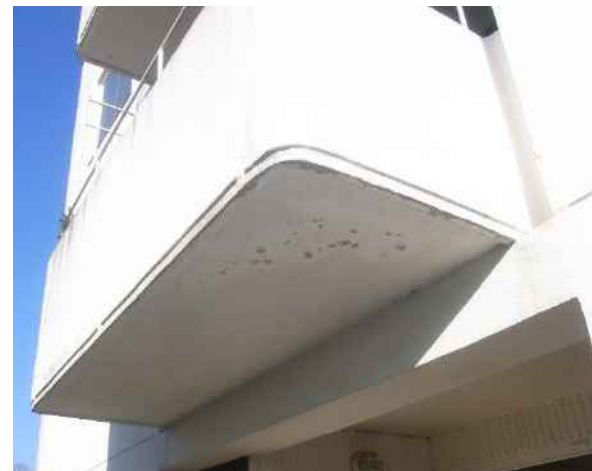
Figur 31

Delamineringer behøver ikke nødvendigvis at være synlige i forkanten, dels kan de være skjult af eksempelvis rækværk eller brystning som går ned over altanens forkant, dels har delamineringerne ikke nødvendigvis slået sig igennem ud til forkanten.

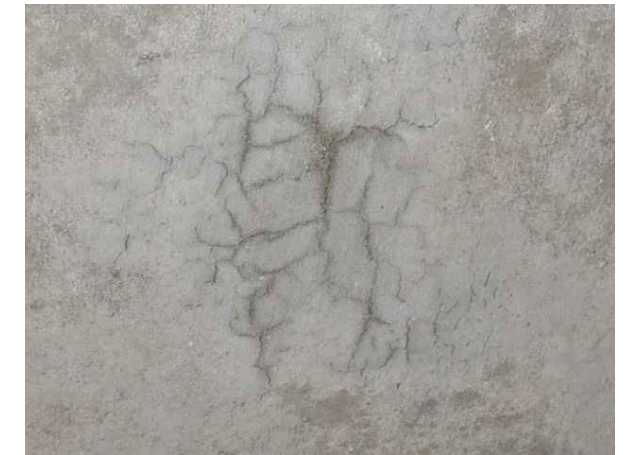
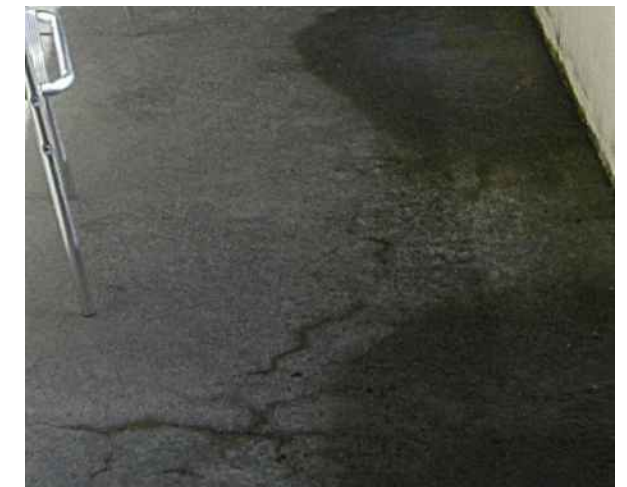
Figur 32

Netrevner i overside af altan. Der er her tale om fine revner opstået pga. svind.

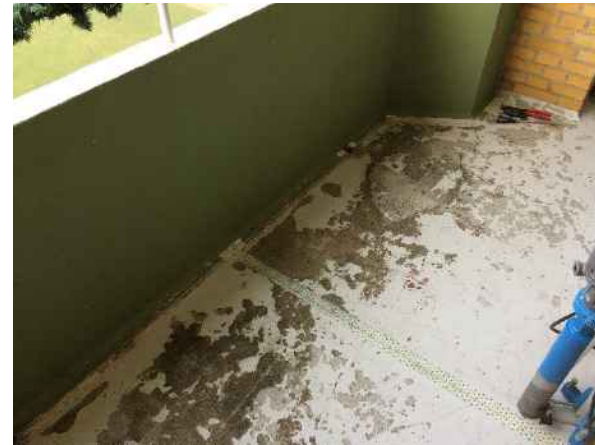
Figur 33

Stærkt afskallende belægning på overside af altan. Betonens fugtbeskyttelse fra overside af altan er ikke længere opretholdt.

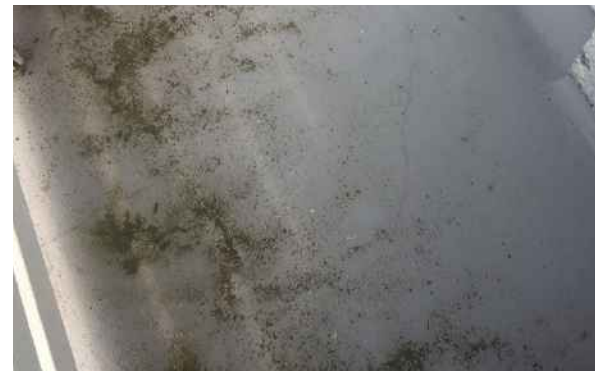
Figur 34

Belægning med begroinger og revner.

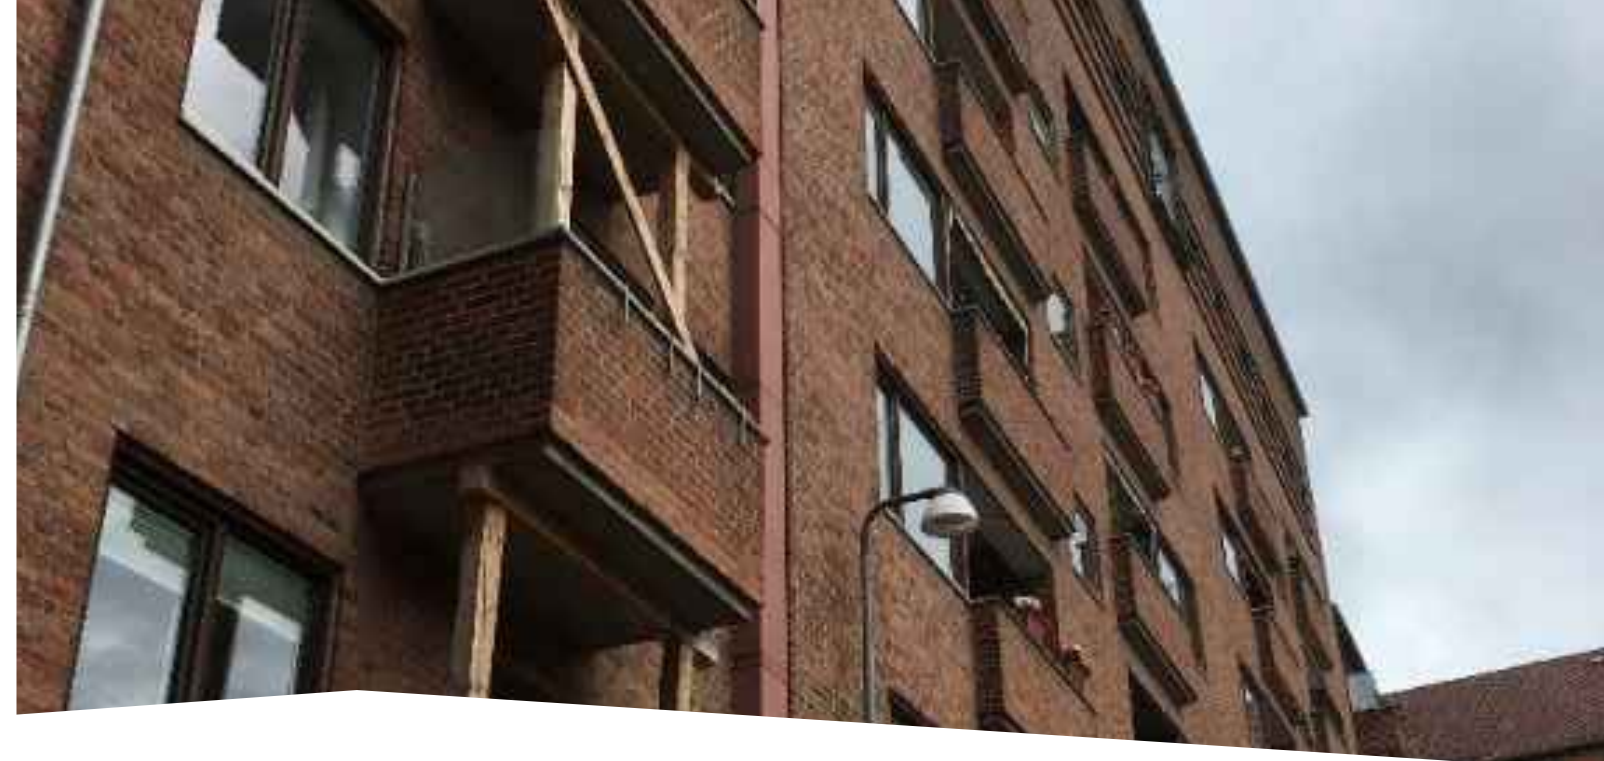
Figur 35

Foto fra Hostrups Have, hvor altaner i skrivende stund er under renovering. Altanplade er af beton med udkragede stålprofiler og brystning er af murværk.

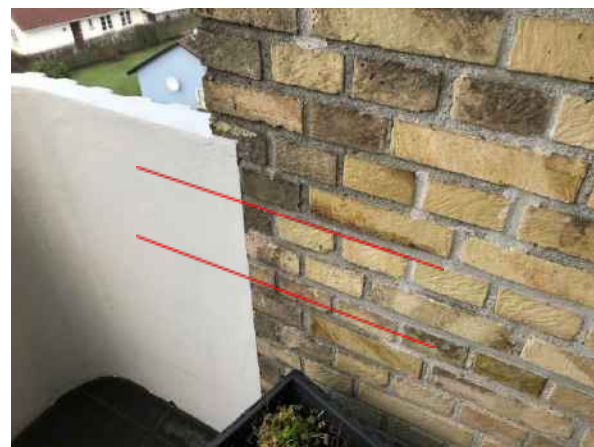
Figur 37

Udbedring af revnedannelse mellem altanbrystning og murværk. Udbedring kan eksempelvis udføres ved, at der i hver side af brystningsmurens øverste del indlægges to stk. Ø6 mm rustfri armering som vist på figur 37, hvor denne operation er udført for ca. 10 år siden.

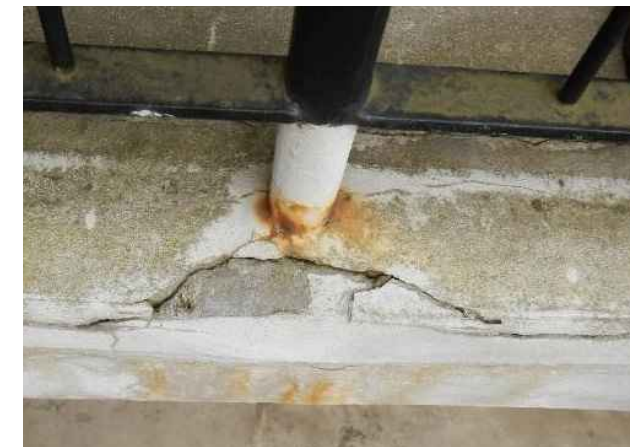
Figur 38

Revner og rødbrune udfældninger omkring scepterfæste til rækværk indikerer, at der foregår korrosion på rækværkets fastgørelse i betonen. Rækværkets bæreevne kan være reduceret som følge heraf.

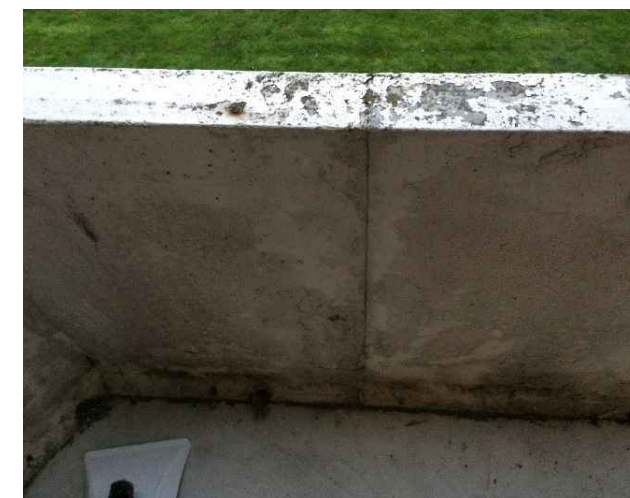
Figur 39

Revne/åbent støbeskel i betonbrystning. I dette tilfælde er brystningen udført med vandret armering, der krydser støbeskellet/revnen, hvorved denne armering er særligt udsat for korrosion.

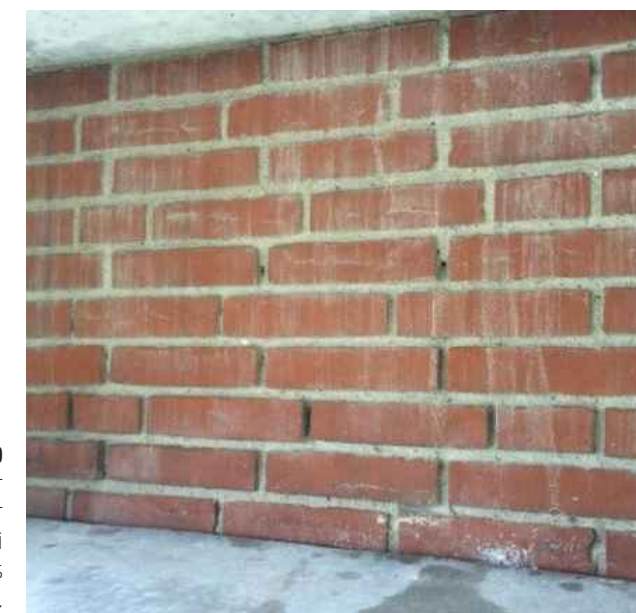
Figur 40
Underside af altangang i beton, hvor overfladevand og salte er ledt til murværket. Den visuelle tilstand af murværket giver her en indikation af, at betonen kan være saltbelastet, og det vil i dette tilfælde være en god ide at få udført en analyse af betonens chloridindhold samt at få vurderet armeringens tilstand nærmere.

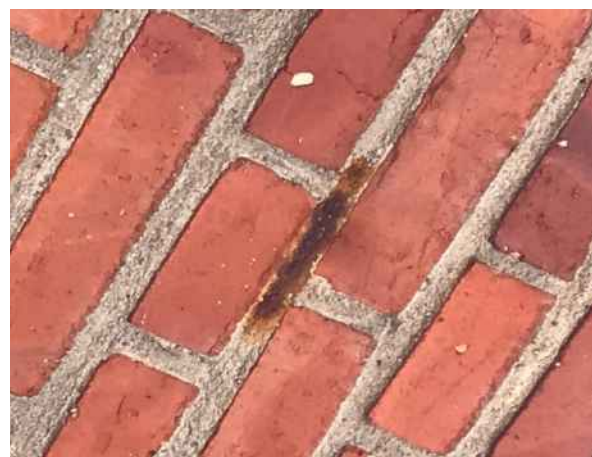
Figur 41
Korrosion af indmuret murbinder på underside af muret loft.

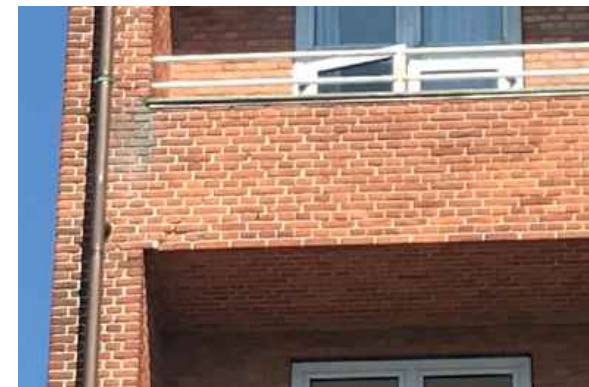
Figur 42
Særligt hjørne ved underkant af brystningsmur og loft over underliggende altan kan være kritisk.

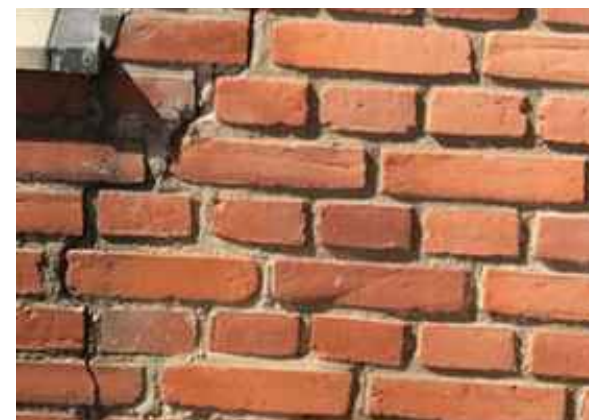
Figur 44
Subparallel revnedannelse i facademurværket undersøges ved bankning/prøveudtagning. Evt. murbinderes tilstand bør undersøges.

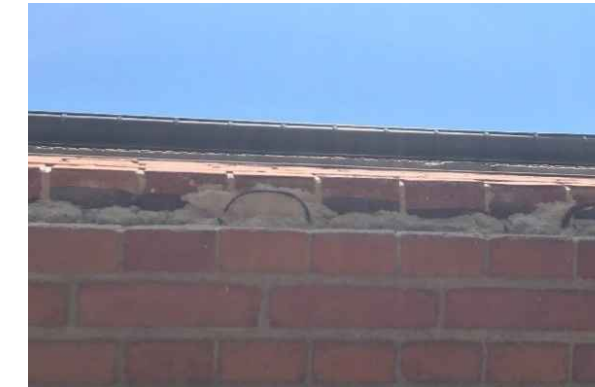
Figur 43
Hjørne ved underkant af brystningsmur og loft kan være kritisk. Her ses rust i armering, som forbinder betonplade til mursten i hjørne.

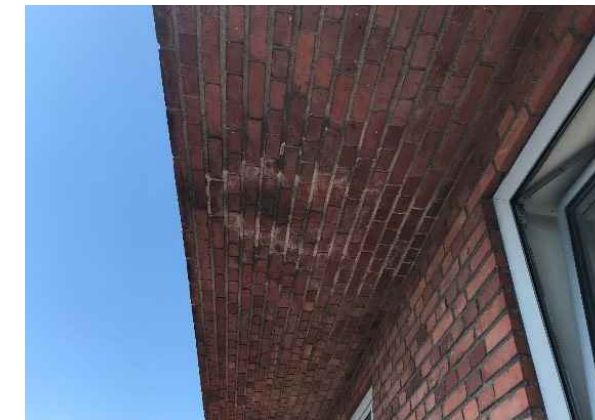
Figur 45
Misfarvning af murværk kan skyldes gennemsvivning af vand.

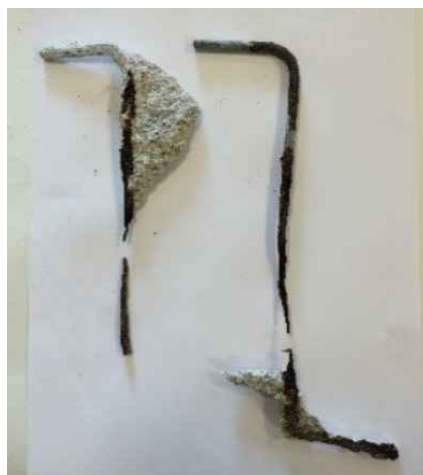
Figur 46
Korroderet murbinder udtaget fra hulmur med stærkt reduceret tværsnit af intakt stål.

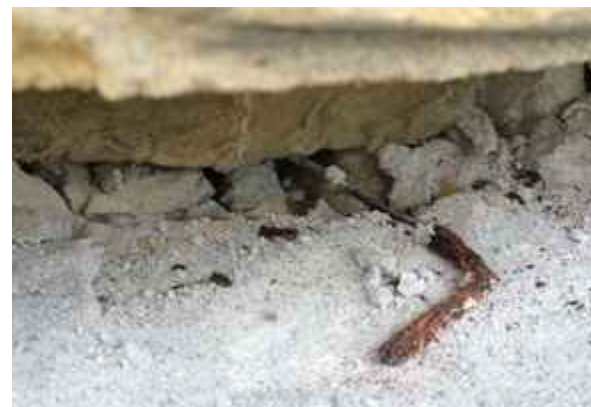
Figur 47
Korrosion af murbinder i hulmur.

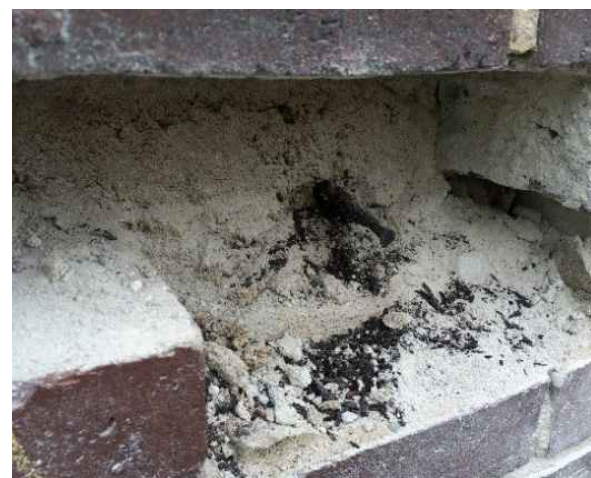
Figur 48
Korrosionsprodukter viser sig som rustflager.

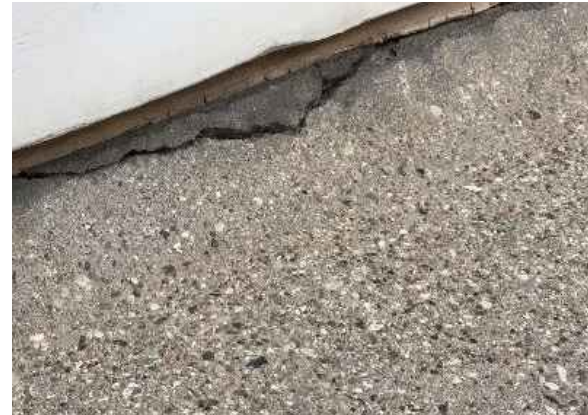
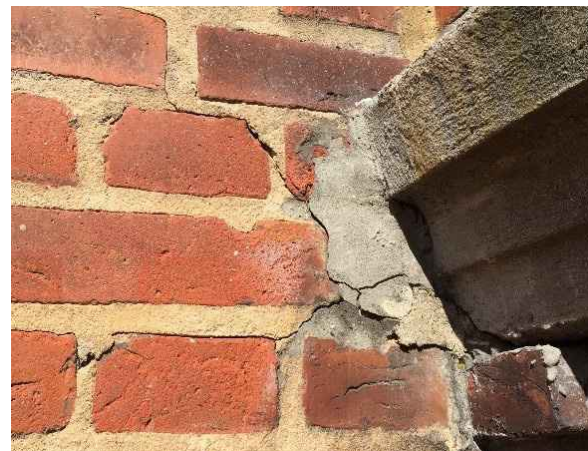
Figur 50

Øverst: Revne i hulkel under terrassedør. Hulkelen har normalt til formål at lede vand væk fra samlingen mod facaden, men hulkelens funktion vil her lokalt være forringet.
Nederst: Revner i mørtelfuger i område, hvor altanplade møder facade, giver øget adgang for fugt til stålprofiler, hvilket kan være medvirkende til at initiere korrosion på stålet.

Revner i hulkel, murværk og fuger, hvor altanpladen møder facaden, kan give øget adgang for fugt i et kritisk område, hvilket kan være medvirkende til at starte korrosion af stålprofiler, hvorfor sådanne skader vil være vigtige at holde øje med.

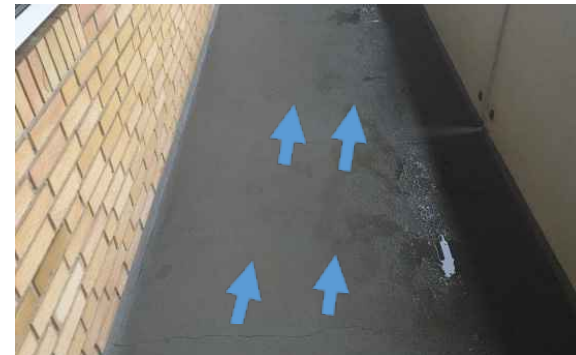
Figur 57

Ældre altangange ses ofte udført uden dilatationsfuger, hvilket medfører, at tværgående revner opstår. Revnerne ses typisk for hver 5-8 meter. I understøttede altangange kan revnerne være særligt kritiske, fordi de potentielt kan medføre kritisk nedbrydning af den bærende hovedarmering, som krydser revnerne.

Da altangange ofte ses at være støbt ud som én lang plade uden dilatationsfuger, udsættes altangangspladen for relativt store (jo længere, jo større) temperaturbevægelser. Disse temperaturbevægelser bevirker, at der ofte på altangange ses tværgående revner for hver ca. 5-8 m. Disse revner kan være tidlige svindrevner, som pladen efterfølgende anvender som bevægelses/dilatationsmulighed.

Når altangangspladens understøtninger er orienteret vinkelret på facaden, vil den bærende hovedarmering være liggende på langs af altanpladen, og dermed kan disse tværgående revner potentielt være kritiske for bæreevnen af altangangen.

De tværgående revner i altangange slår ofte op igennem belægningen, hvilket medfører, at vand og chlorider (hvis altangangen tøsøltes) kan trænge ned til betonen og armeringen og initiere nedbrydning af den bærende hovedarmering.

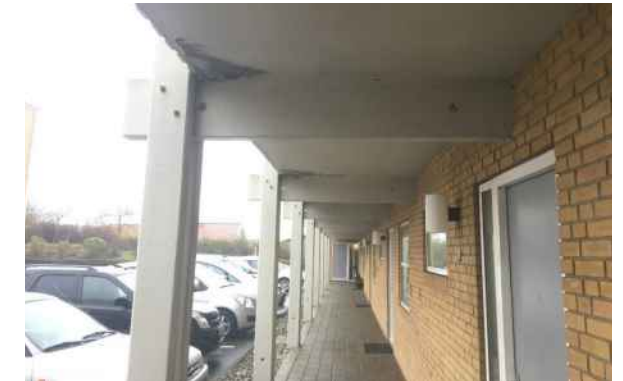
Figur 58

Revner/begyndende afskalning omkring nedre hjørne af bjælke kan indikere at korrosion af hovedarmeringen foregår (Revne er her indtegnet som principskitsering).

På udkragede konsoller kan lodrette revner tæt på facadeplanet være en indikation på, at der er problemer med bæreevnen, mens vandrette revner i toppen af konsollen kan indikere, at korrosion af den indstøbte hovedarmering foregår. På bjælker vil revner/begyndende afskalninger langs de nedre hjørner af bjælken indikere, at korrosion af den bærende hovedarmering foregår.

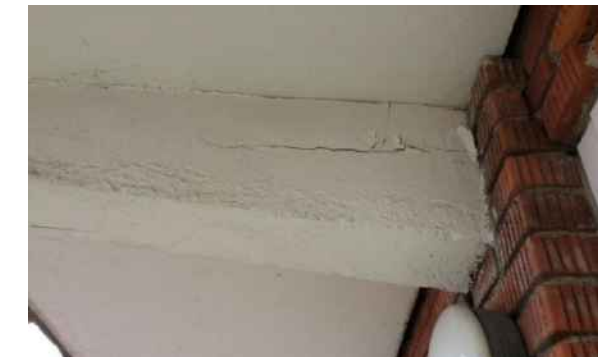
Figur 59

Udkræget konsol til altangang med vandret revne i toppen, som indikerer, at der foregår korrosion af den bærende hovedarmering.

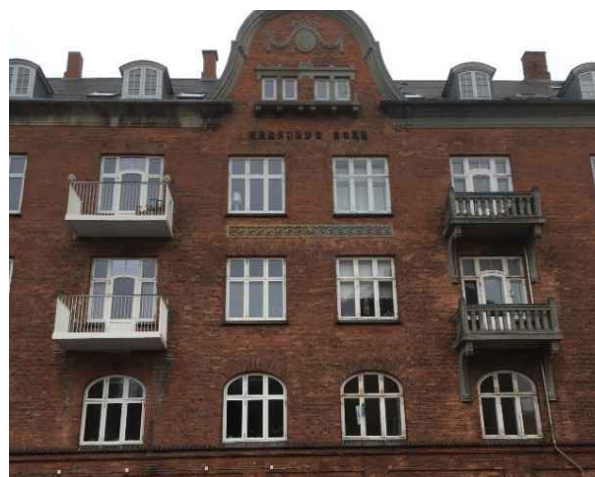
Figur 60

Ejendom fra 1906, som er opført med altaner. Til højre i billedet er ses den oprindelige altan, mens altanerne til venstre i billedet er udskiftet med nye.

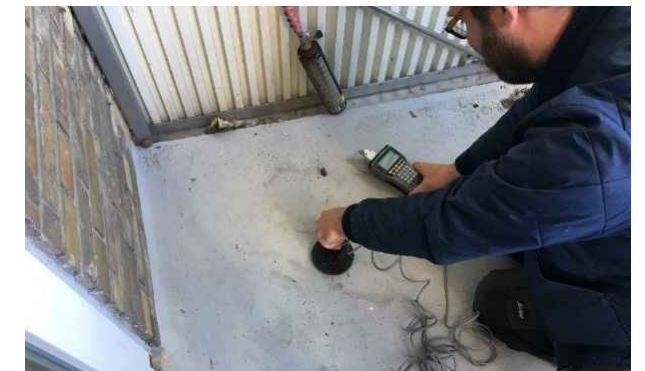
Figur 61

Korrosionsmålinger, som her udføres fra overside af altan. Metoden kræver, at der kan etableres direkte kontakt med den betonoverflade, der måles på, samt, at der etableres kontakt med den indstøbte armering.
Mindre destruktive

Armeringens korrosionsaktivitet kan fastlægges i ønskede områder på konstruktionen (typisk hele altanpladen). Undersøgelsen vil kunne give et overblik over, hvilke områder der har størst risiko for aktiv armeringskorrosion, og placeringen af de destruktive indgreb kan så planlægges herefter. Foruden risikoen for aktiv armeringskorrosion kan metoden også være med til at bestemme den aktuelle korrosionshastighed.

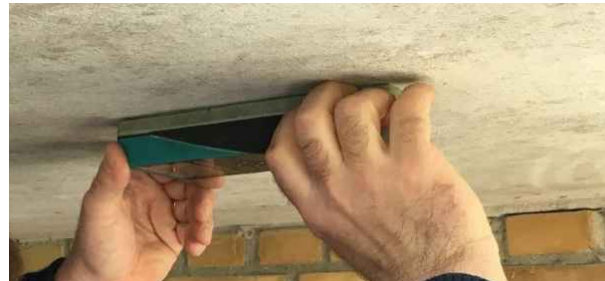
**Figur 62**

Fastlæggelsen af armeringens dæklag vil altid være en central del af tilstandsundersøgelsen af en altan. Armeringens dæklag og placering kan bestemmes forholdsvis hurtigt med covermeter uden at gøre skade på konstruktionen.

Afstanden fra betonens overflade og ind til nærmeste armeringsjern kaldes for armeringens dæklag. Armeringens dæklag og placering kan bestemmes ved hjælp af målinger med covermeter eller georadar. Dæklagsmålinger vil være en fast bestanddel af tilstandsundersøgelser af bærende konstruktionselementer af beton, fx altanplader, hvor også karboniseringsdybde og chloridindhold måles.

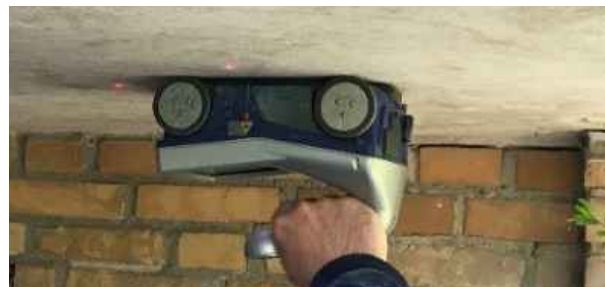
**Figur 63**

Armeringens dæklag og placering kan også bestemmes vha. målinger med georadar. Såfremt armeringen ligger dybere end 60-70 mm i konstruktionen, kan det være nødvendigt at udføre målingerne med georadar frem for covermeter.

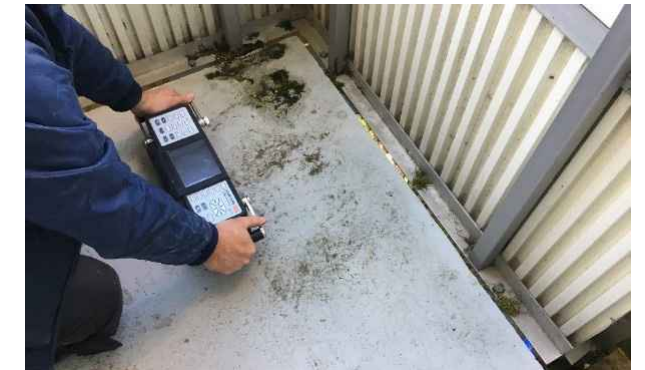
**Figur 64**

Her undersøges altanpladen for eventuelle interne delamineringer, som ikke nødvendigvis er synlige på betonoverfladen, med ultralydsudstyr. Metoden kan bruges til at afgrænse gode og dårlige områder i betonen, og placeringen af borekerne kan udvælges på baggrund af resultaterne fra undersøgelserne.

Det er muligt at måle, hvorvidt betonen er sammenhængende eller om der forekommer større luftindeslutninger, overfladeparallele revner (delamineringer) eller stenreder med forskellig form for ikke-destruktivt måleudstyr, fx ultralydsmåling.

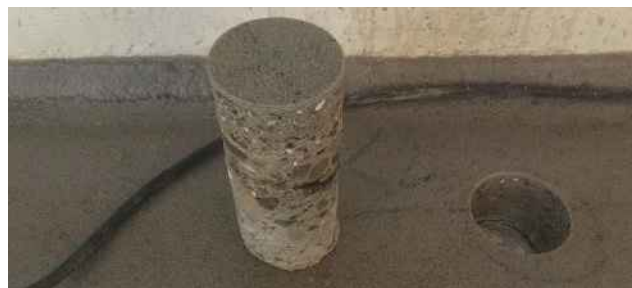
Figur 66

Borekerne udtaget i svalegang. Borekernen er boret hele vejen igennem pladen og giver således informationer om svalegangens opbygning hele vejen fra overside til underside, ligesom betonens tilstand og homogenitet kan vurderes i hele pladens tykkelse. På borekernen kan der, i laboratorie, laves supplerende analyser (chlorid, karbonatisering, mikroanalyse, makroanalyse), som kan give yderligere informationer omkring betonens tilstand.

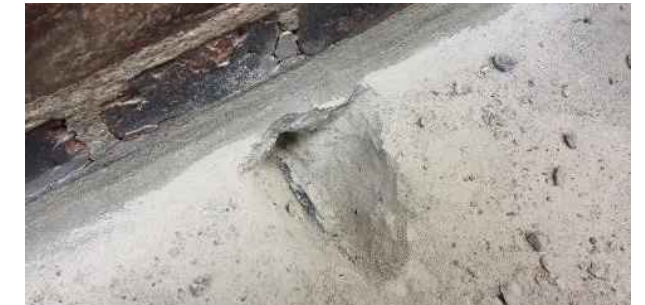
**Figur 67**

Ophugning til armeringsjern i overside af altanplade. Der ses her ingen korrosion på armeringen.

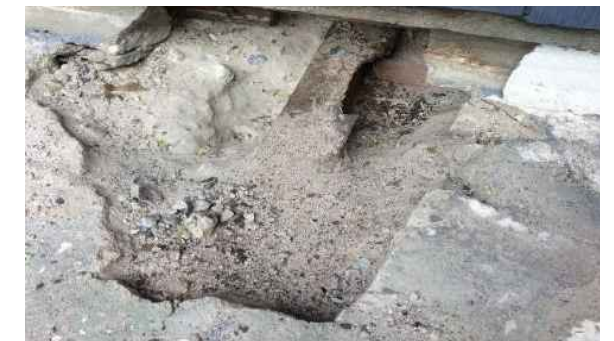
**Figur 68**

Ophugning til stålfiler placeret under udgangsdør til altan. Ophugning giver øjeblikkeligt svar på stålets tilstand. I dette tilfælde ses kraftig korrosion af overflange, hvor halvdelen af flangen lokalt er tæret bort.

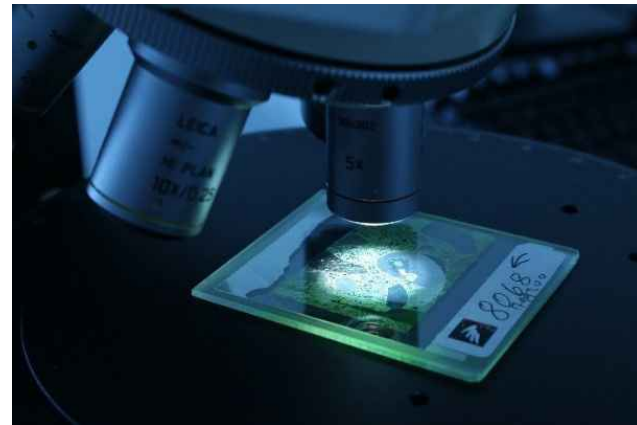
Figur 72
Mikroanalyse

Mikroanalysen foretages ved mikroskopering af tyndslib udført på et mindre betonprøvestykke eller en delprøve.

Tyndslibet vil typisk have en størrelse på ca. 3x4 cm og en tykkelse på 0,02 mm. Mikroanalyse af tyndslib kan give oplysninger om betonens sammensætning og tæthed. Fine revner, som ellers ikke kan ses med det blotte øje, kan desuden afsløres i et tyndslib. Informationerne fra mikroanalysen kan være nødvendige for at afdække eventuelle skadesårsager i betonen, hvilket er af afgørende betydning for valget af den rette reparationsstrategi.
