KlimaByen Middelfart – Bykvarteret

KlimaByen omfatter Middelfarts vestlige bydel – et område på cirka 450.000 m² med en højdeforskel på 36 meter.

De tekniske elementer

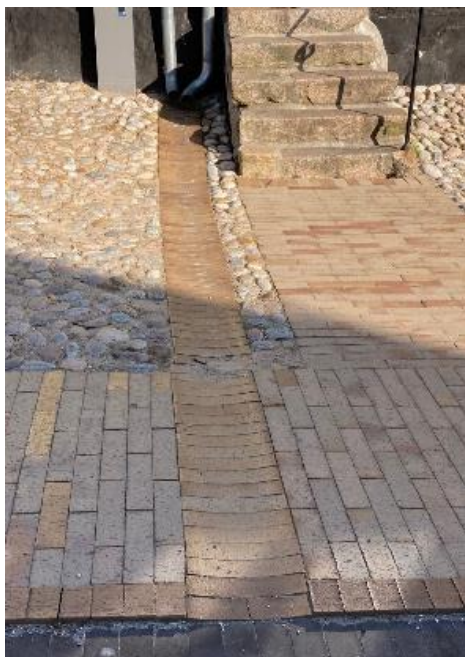
Figur 1: Tagvandet føres i render til vejen.
Foto: Teknologisk Institut.

Gaderne i den historiske bymidte er generelt smalle, og derfor skal regnvandet her håndteres i selve vejen frem for regnbede. Hustagene mod gaden er afkoblet fra kloakken, ved at regnvandet herfra ledes direkte til vejen via render, se figur 1. Hvis borgerne også afkobler den anden halvdel af huset (den der vender væk fra vejen), får de hele tilslutningsbidraget tilbage. De skal selvfølgelig tænke sig om ift. nedsivning, da mange af grundene ikke har overløbsmuligheder (medmindre de ligger på en hjørnegrund).

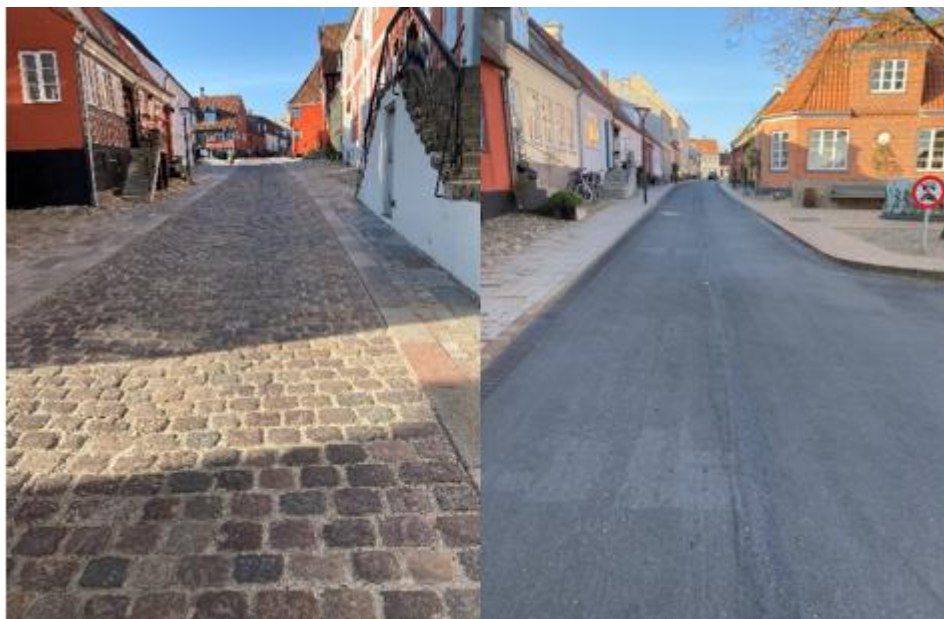
Figur 2: Brogade, hvor vejens trugform er udført med brosten, og andre gader, hvor vejprofilen er trugformet og udført i asfalt. Fotos: Teknologisk Institut.

I Bykvarteret etableres en enkel trugform i midten af Adlerhusvej, Skovgade, Knorregade, Smedegade og Brogade, så regnvandet kan ledes herigennem, ligesom det ses i sydeuropæiske bjergbyer, se figur 2. Trugformen bliver dyb nok til, at regnvandet selv i en skybrudssituation kan ledes ned til havnen og videre ud i Lillebælt. Vejene er udført i asfalt, fordi den oprindelige klinkeløsning blev meget dyr. Bortset fra Brogade, der efter borgerprotester og af historiske grunde blev udført med brosten. Fortove i lyse klinker adskilles fra kørebanen af en bred klinke, og en varierende belægning skaber en frizone mellem fortove og husfacader.

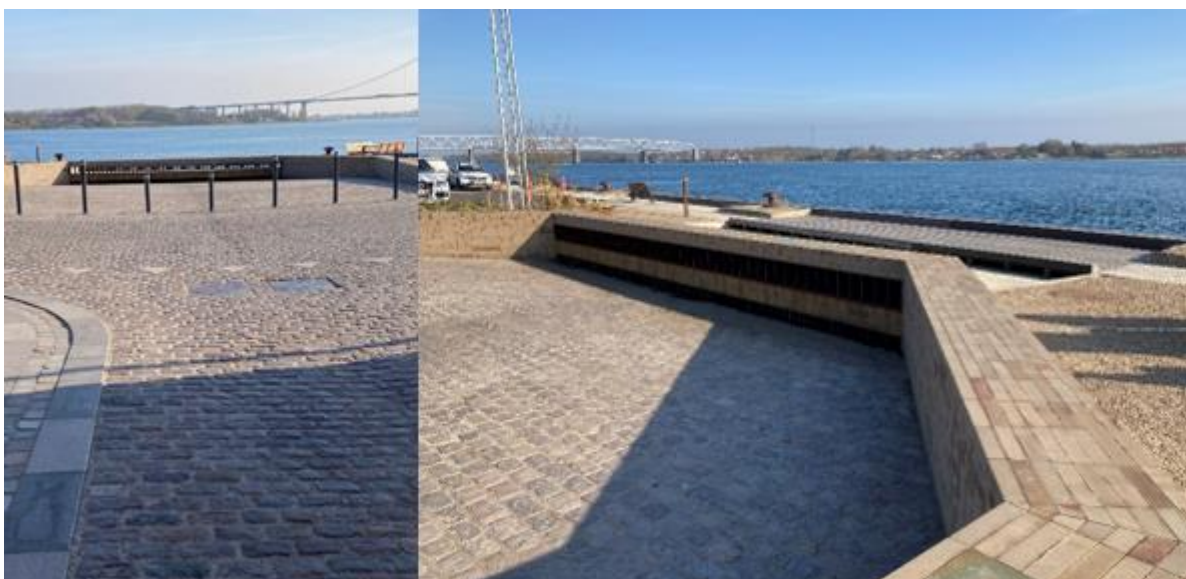
Figur 3: Havnepladsen med udløb til Lillebælt, og med mulighed for ophold på anlægget. Fotos: Teknologisk Institut.

På Havnepladsen fortælles historien om vandet med en klinkemur, hvis form og størrelse er som det tidligere brohoved, se figur 3. Muren er opført i hårdtbrændte klinker, som resten af KlimaByen, og regnvandet ledes direkte til et stort sandfang og en olieudskiller, inden det ledes ud i Lillebælt. Ved ekstremregn ledes regnvandet direkte til Lillebælt. Arealet med klinkemuren kan anvendes til ophold. Her kan både lokale og besøgende nyde den storslåede udsigt ud over bæltet. Den øvrige del af havnepladsen forbliver åben og anvendelig til både parkering og særlige arrangementer.
