[al]tan - testversion

Beskrivelse

Udkragede altaner med udliggerjern/stålprofil

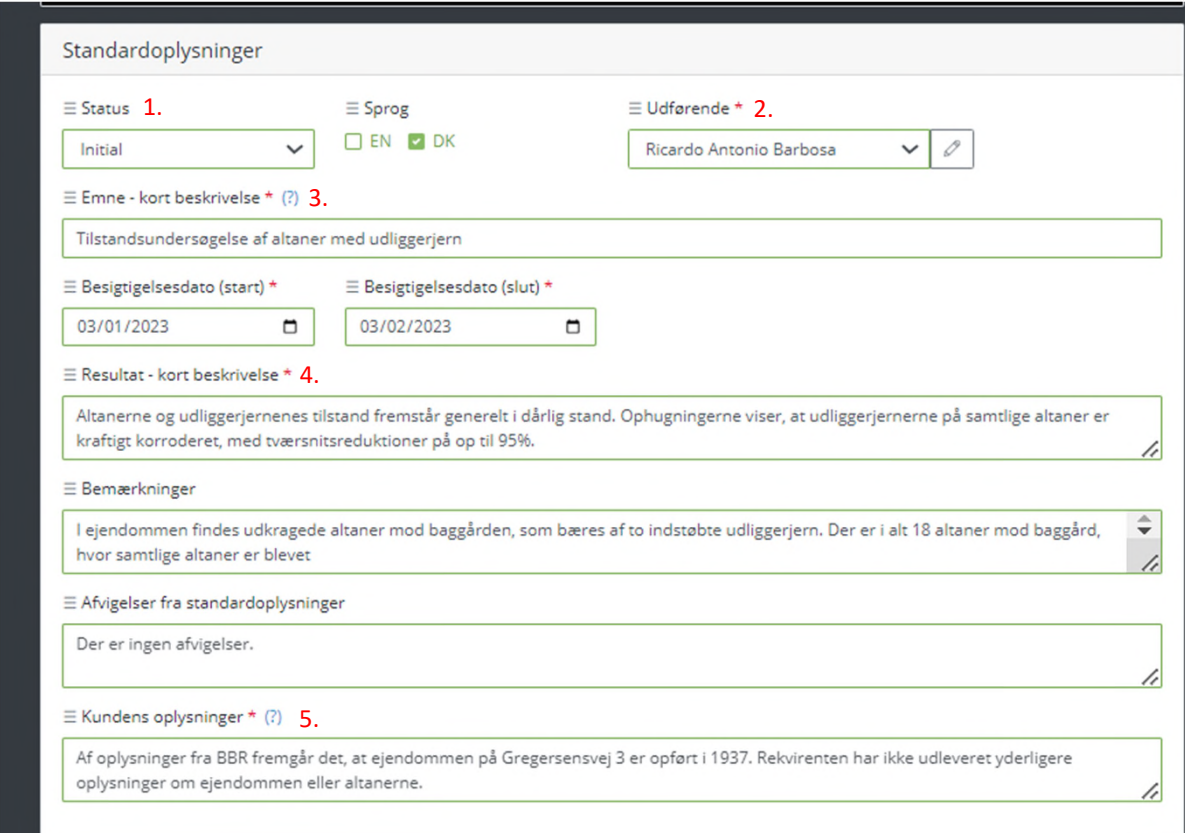
Standardoplysninger

Yderligere oplysninger som registreres er:

- Bemærkninger
- Afvigelser fra standardoplysninger
- Besigtigelsesdato

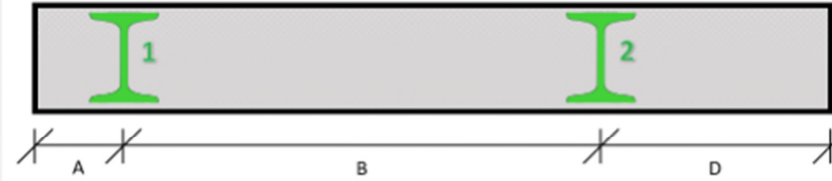
Angiv distancer [mm]:

Geometri af altan:
