Test af kerner fra 2020 BSMstrækninger Opgave udført for Vejdirektoratet

Rev.02: Komplet rapport inkl. data fra Hjallerup-strækningen

Opgavenr.: 984132

30. september 2021

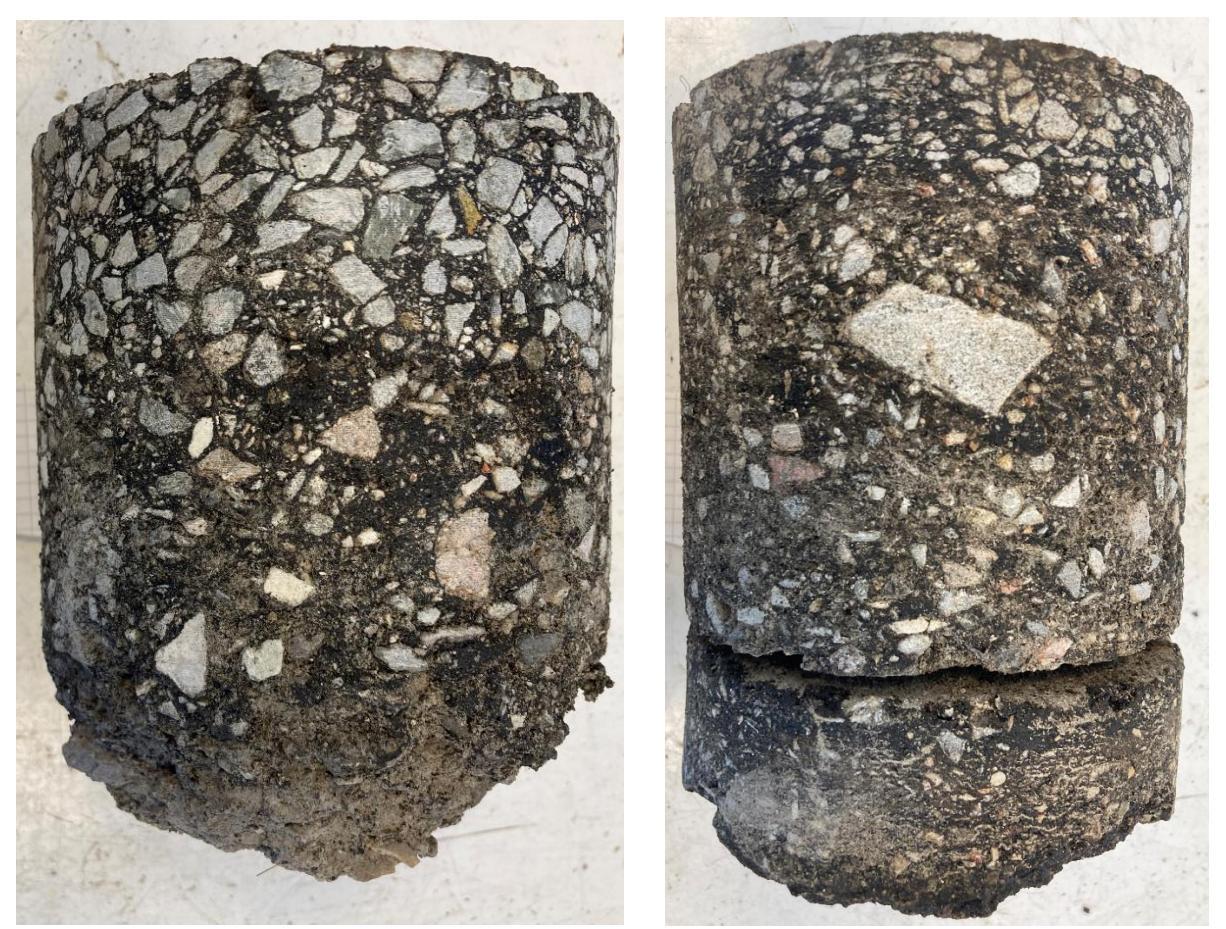
Fig. 4.5: Eksempler på borekerner: C6 t.v. og B3 med underliggende rest af gl. varmbl. asfalt t.h.

Ved besigtigelse af de mange mere eller mindre beskadigede borekerner kunne man fristes til at tro, at BSM-lagenes bund er svag og usammenhængende. Dette afkræftes imidlertid ved besigtigelse af fotos fra borehullerne fra de enkelte positioner.

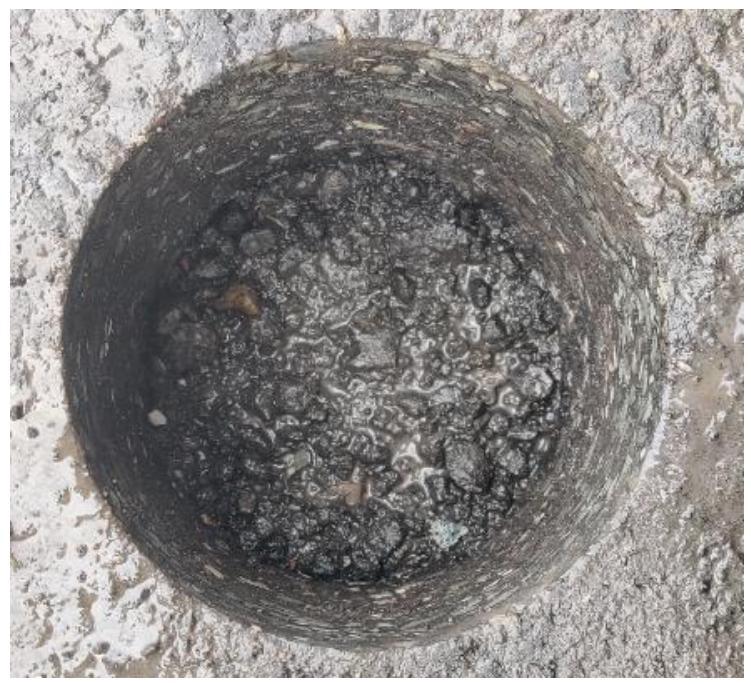
Fig. 4.6: Borehul ved kerne C6 – intakte sider af borehullet, som ikke indikerer nedbrydning.

Det fremgår f.eks. af fig. 4.6, som viser hullet fra ovenfor viste kerne C6, at borehullets sider er pæne og intakte og ikke indikerer øget porøsitet eller svaghed. Borekernernes skader må således i det væsentlige tilskrives den anvendte opboringsprocedure.

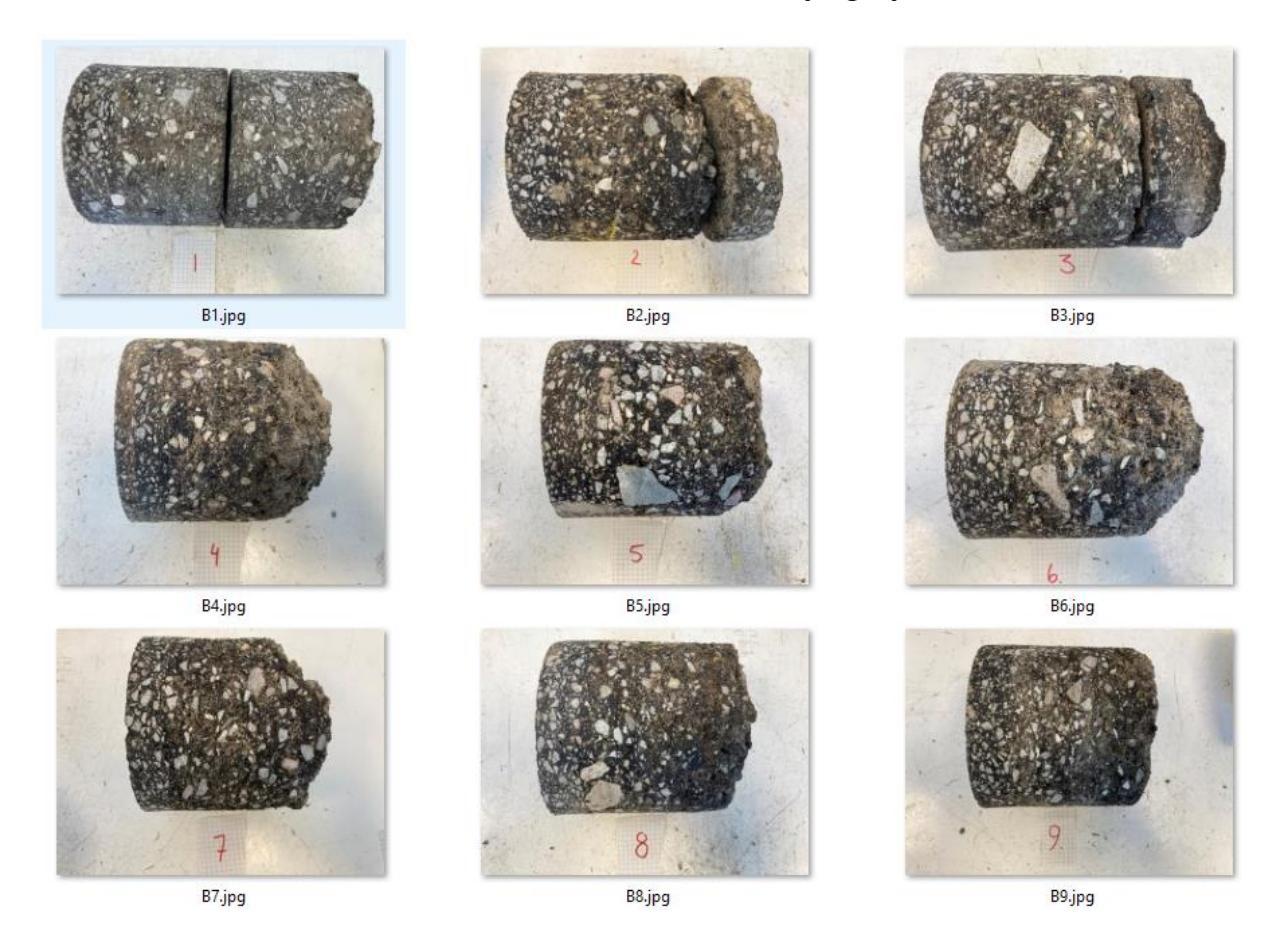
Bemærk, at der sidder eksisterende, gammel asfalt under de tre første kerner. Dette har bevirket, at BSM-kernedelene er helt intakte.

Bemærk endvidere de store makadam-sten i flere kerner, som stammer fra den underliggende, gamle makadam-belægning på Rennebjergvej-strækningen.
