Trådlösa Fuktsensorer i Badrum

Litteraturstudie och Montering i Mockup

Bedri Sallova
Arber Sulejmani

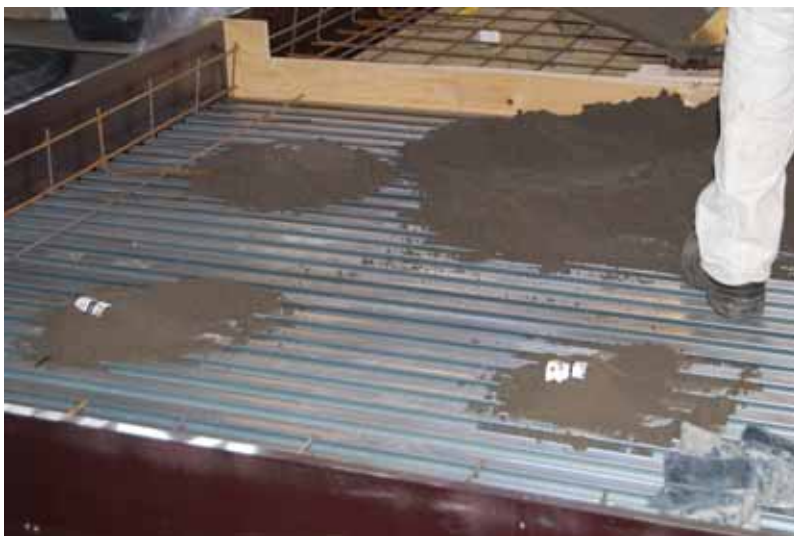
Figur 8. Noderna under ingjutning.

Sensorerna gjuts in i ett 150 mm tjockt betongskikt vända mot golvbrunnen. Sensorerna knyts och bultas fast mot trapetsplåten för att undvika att dem de rör på sig under bygg och härdningstiden.

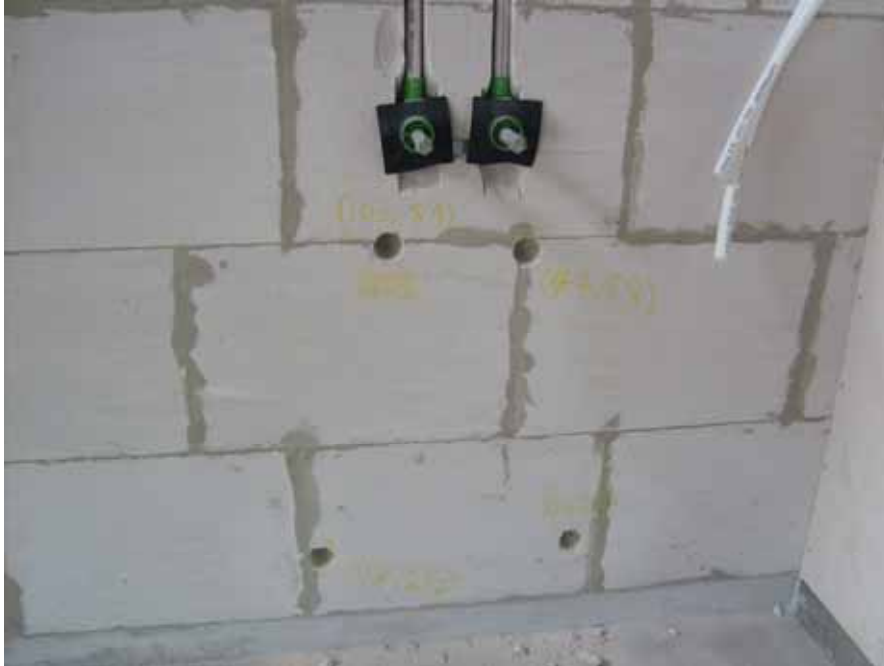
Här behandlas två typer av murade väggar, en tegelmurad och en lättbetongmurad vägg. Sensorerna placeras inuti den murande väggen. Plats för sensorerna huggs därför ut från lättbetongblocket/tegelväggen.

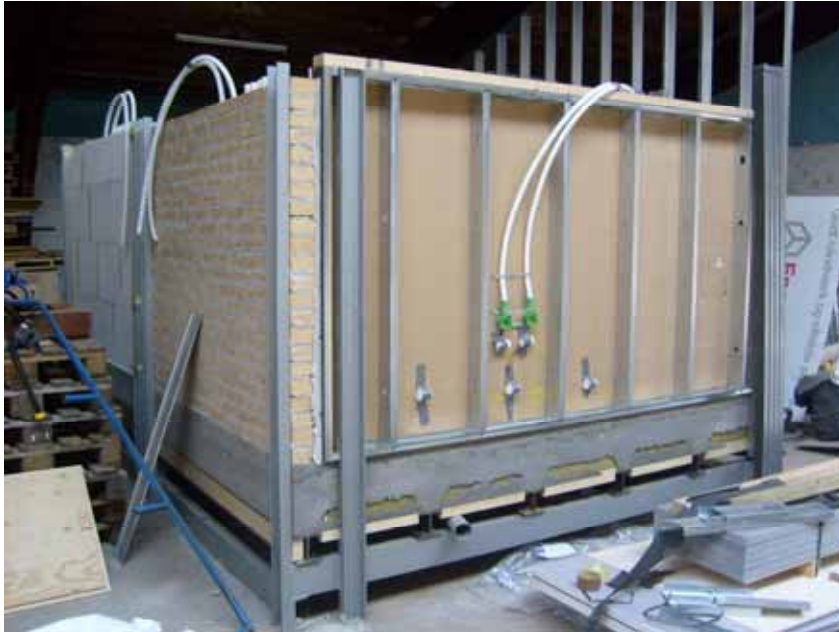
Figur 15. Sensorernas placering i en reglad vägg

Här behandlas två typer av reglade väggar, med skillnad endast i ytskiktet. Alla sensorer placeras mellan gipsskiva/kalciumsilikatskiva och mineralullsisolering. Sensorerna tejpas med silvertejp fast mot skivan och kordinater på väggen noteras.

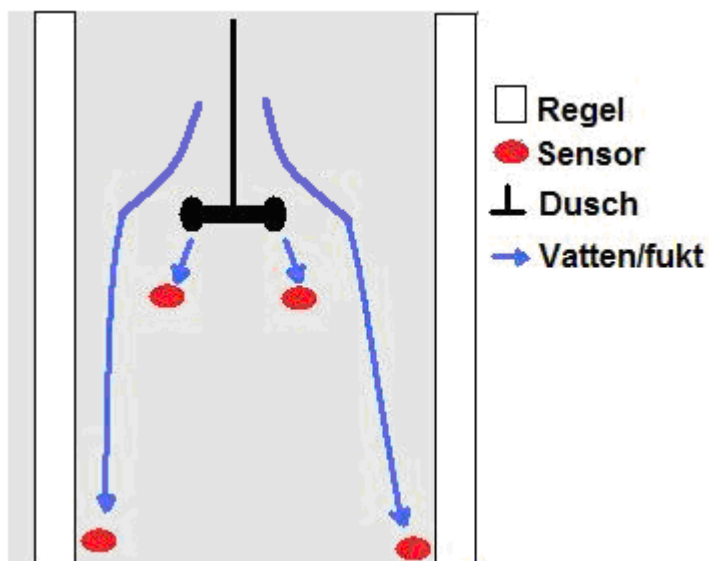
Figur 16. Principskiss för tankesättet vid placeringen av sensorerna.

- Fem alternativt fyra sensorer fanns till godo per vägg. Detta var mer än vad som skall användas i vanliga fall. Sensorerna placerades därför jämt ut för att täcka ett brett område av väggen.
- Duschblandaren och övriga infästningar är oftast ingångsplatsen för vattnet vid vattenskador, då de penetrerar tätskiktet. Mätnoderna placeras med hänsyn till detta. Två sensorer fästs intill duschblandaren och två/tre noder placeras längre ner i väggen för att registrera eventuella läckage som uppkommer från övriga platser i väggen som slutligen hittar sig ner till väggbotten.

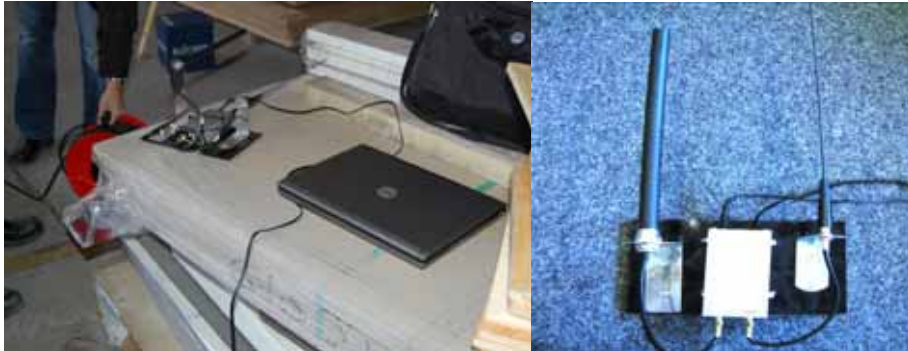
Figur 18. Gateway som är kopplad till dator.

Gatewayen eller mottagaren som man också kan kalla den tar emot signaler från mätnoderna och skickar iväg information till en dator eller via GSM nätet till en server som är placerad på TI. Informationen från mätnoderna skickas med radiovågor genom frekvensen 433 MHz. Gatewayen har inget eget batteri och är därför beroende av strömtillförsel från sladd. Gatewayen kan även stängas av manuellt med en ON/OFF knapp. (Statusrapport sensobyg)

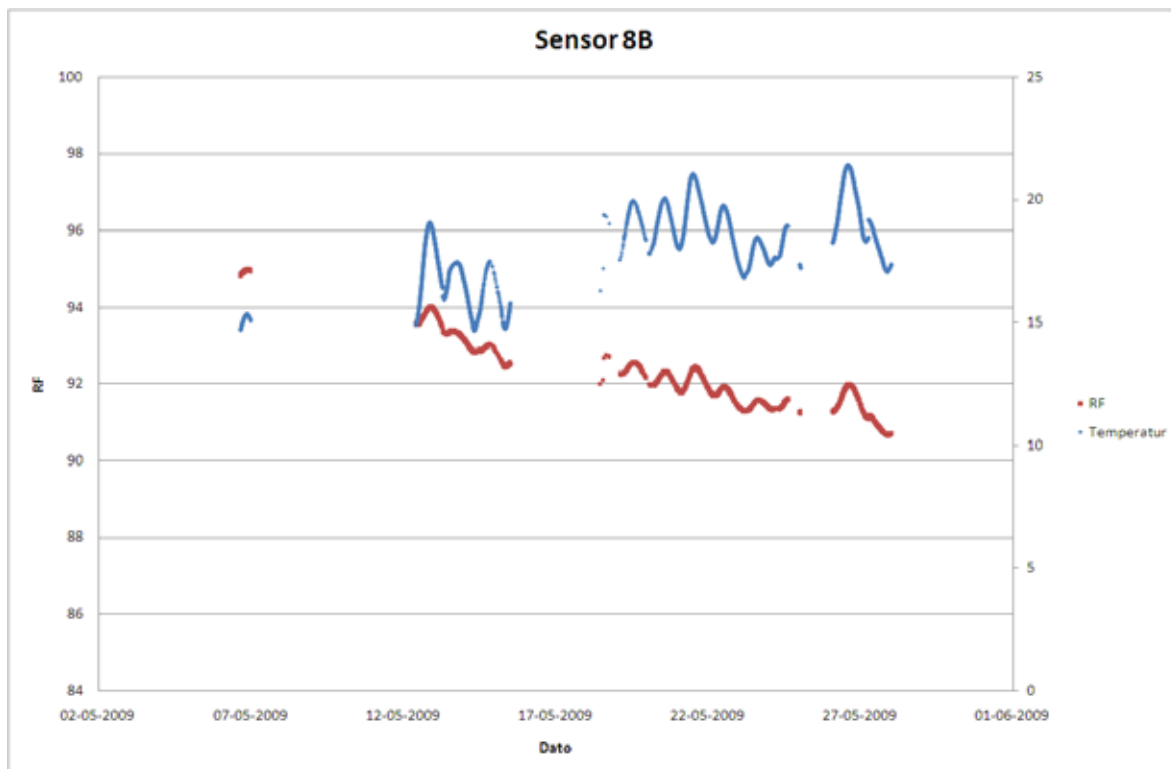
Figur 21. Relativ fuktighet och temperatur resultat från sensor 8B.

I figur 21. visas resultat från sensor 8B som är ingjuten i betong och anses fungera fullt ut. Den blå linjen visar temperaturen och den röda linjen visar relativa fuktigheten. Relativa fuktigheten överensstämmer med temperaturvariationerna. För varje grad som temperaturen förändras ändras också relativa fuktigheten med ungefär 0,3. Ett exempel på avbrott är mellan 07-05-2009 och 12-05-2009, då Gatewayen sannolikt lånades till ett annat projekt.

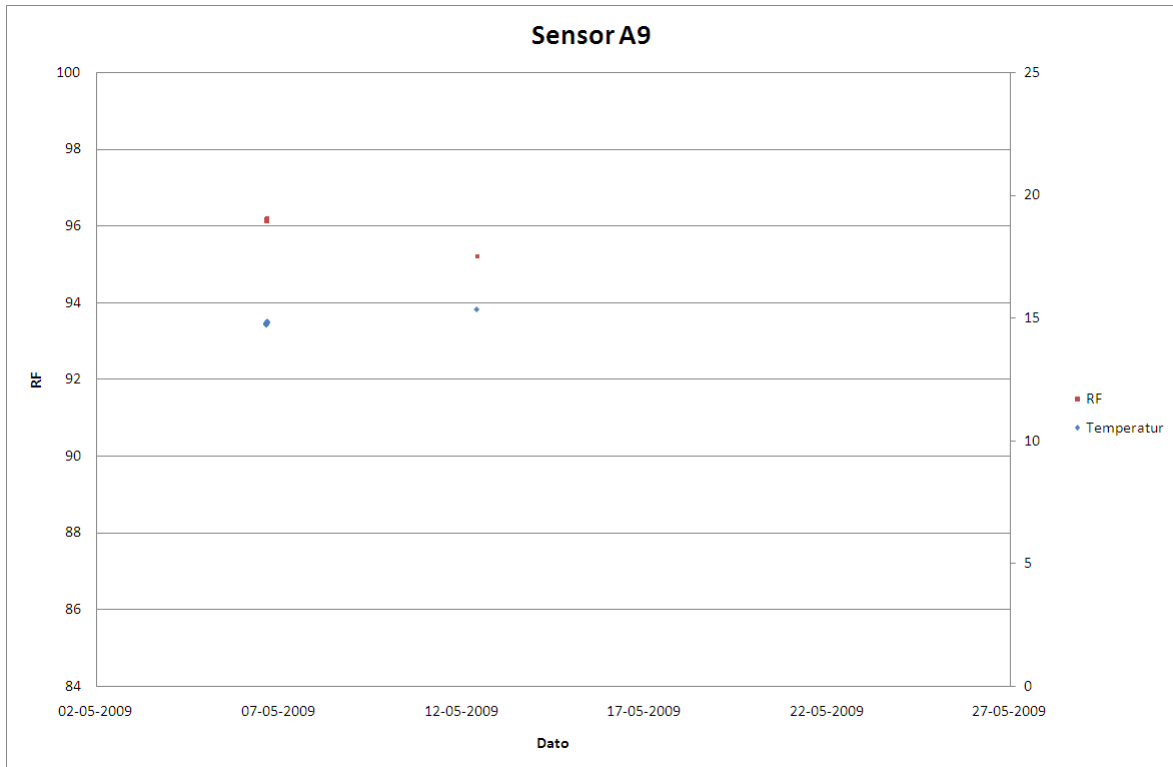
Figur 22. Sensor A9 fungerande bara vid uppstart.

Två av dem mättnoder som anses fungera levererar endast information i sina första sändningar. Därefter upphör dem att fungera. Efter strömavbrotten som drabbat alla sensorer levererar dem återigen information enstaka gånger men upphör därefter att fungera. Informationsleveranserna sammanfaller med leveransstarten hos en fullt fungerande mättnod.

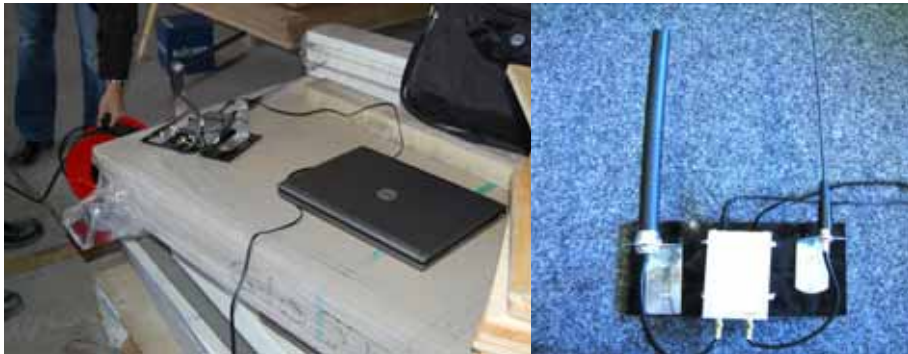
Bild på gatewayn

Tryck ON/OFF knappen tills den gröna lampan på motsatt sida vid 433 MHz skriften börjar lysa. Nu är Gatewayn klar för förbindelse.
