Vejledende effekt af pakkeløsning B

Navn: Parcelhus
Adresse: -
Postnr. og by: -
Bygningskategori: Enfamiliesbolig
Etageareal: 144 m²
Dato for indtastning: 30-11-2015

Ændring af Energimærke

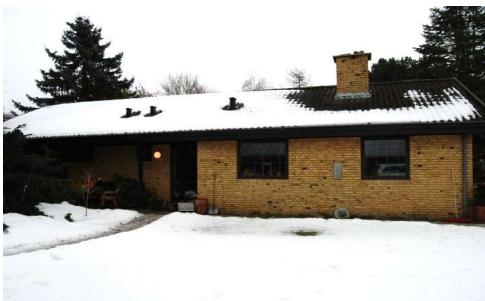
Energimærke før og efter

202 kWh/m² 119 kWh/m²
