KlimaByen Middelfart - Aktivitetsskoven

Navn: Aktivitetsskoven

Adresse: Adlerhusvej 3, 5500 Middelfart

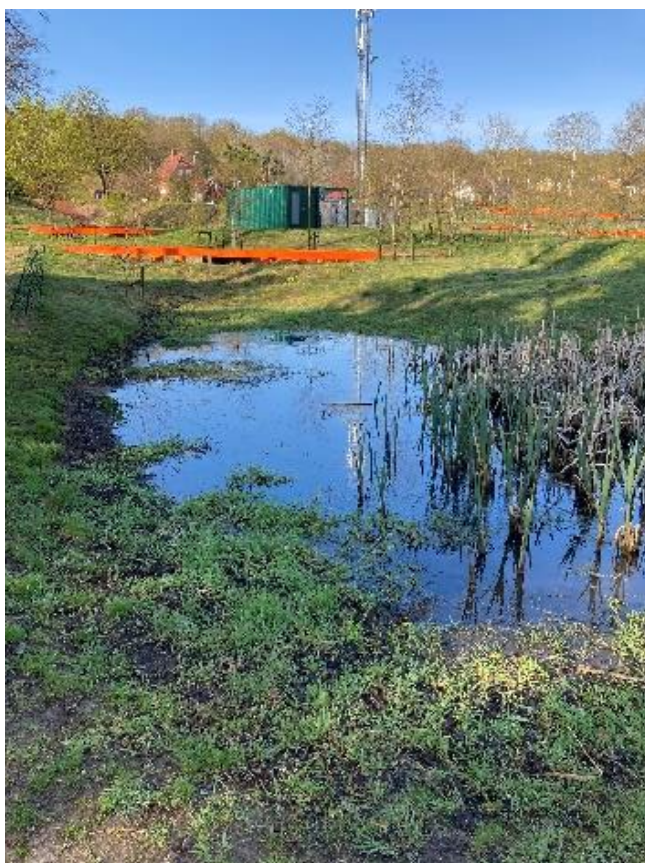
Det sidste lavning/bassin danner nu en sø. Det var ikke hensigten, men det ser pænt ud, så den bliver.

Figur 2: Den sidste lavning danner nu en sø. Billedet viser også de orange broer, der er etableret i området. Foto: Teknologisk Institut.

De etablerede orange broer (figur 2) har desværre taget skade af den høje belastning fra maskiner under anlægsfasen, så gummibelægningen er allerede blevet ustabil. Den valgte

orange farve er udfordret af, at broerne farves mørke af nedfaldene bær og en anden farve kunne havde været et bedre valg.
