KlimaByen Middelfart – Allékvarteret

Projekt navn og beliggenhed

Adresse: A.C Hansens Allé, Egevej, Vesterløkke Allé

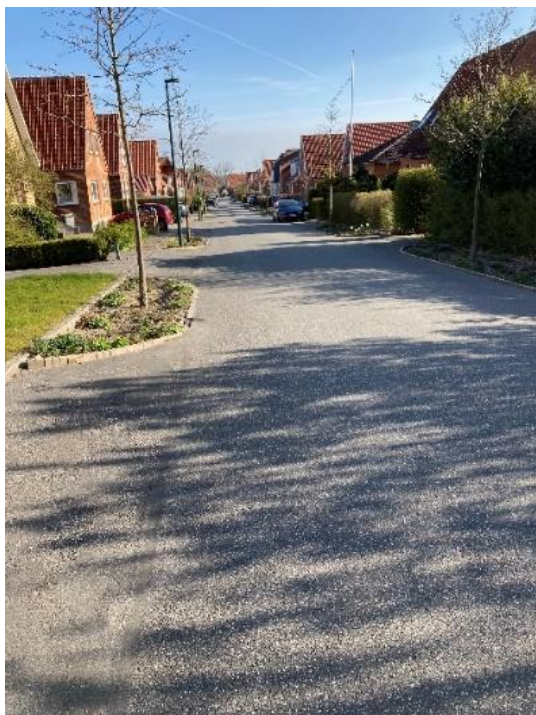
Figur 1: Egevej med vejbede. Foto: Teknologisk Institut.

I vejbedene bliver regnvandet opsamlet for derefter at nedsive. Der er dræn under regnbundene til opsamling ved skybrud. Vejbedene etableres i hele gadens længde (Egevej) og afbrydes kun af indkørslerne, så det også fremover er let at komme til og fra den enkelte grund.

På Egevej er der etableret vejbede langs hele vejen, se figur 1.

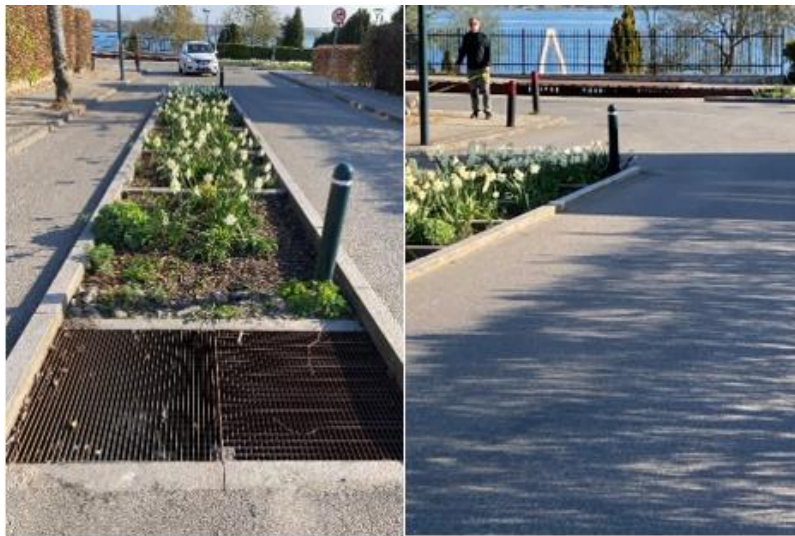
På A C Hansens Allé er der ikke etableret vejbede langs hele vejen som på Egevej. Regnvandet løber på vejen og opsamles i 2 centrale vejbede for enden af vejen tæt på Kongebrovej. Hverdagsregnen nedsiver, mens overløb ledes henover Kongebrovej til Vestre Kirkegård – gennem et bassin ved indløbet til kirkegården, og herfra via en vandtrappe ned til Sildemarken og ud i Lillebælt, se figur 2, 3 og 4. Under kirkegårdsstien ligger en $\varnothing 800$ mm ledning, så anlægget kan klare en 100-årshændelse.

Figur 2: Vejbed for enden af A C Hansens Allé, og overløb til kirkegården.
Fotos: Teknologisk Institut.

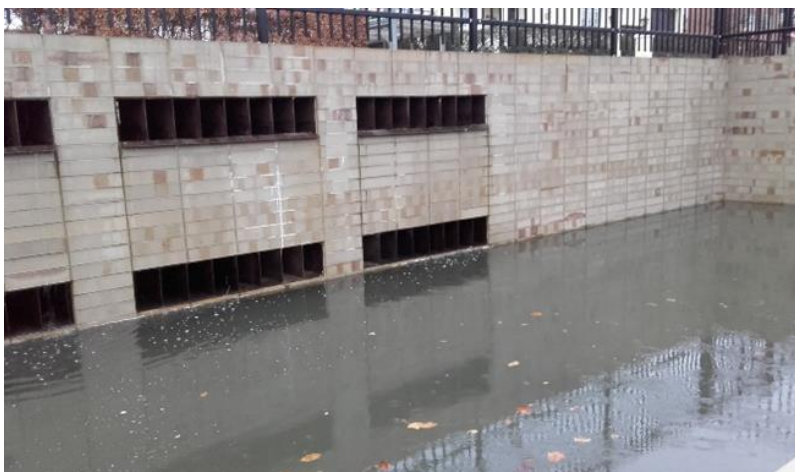
Figur 3: Bassinet på kirkegården. Foto: Teknologisk Institut.

Der er mange alger i bassin på kirkegården. Der iværksættes forsøg med begrænsning af algevæksten (EU-projekt). Kirkegården vedligeholder renden hen over kirkegården.

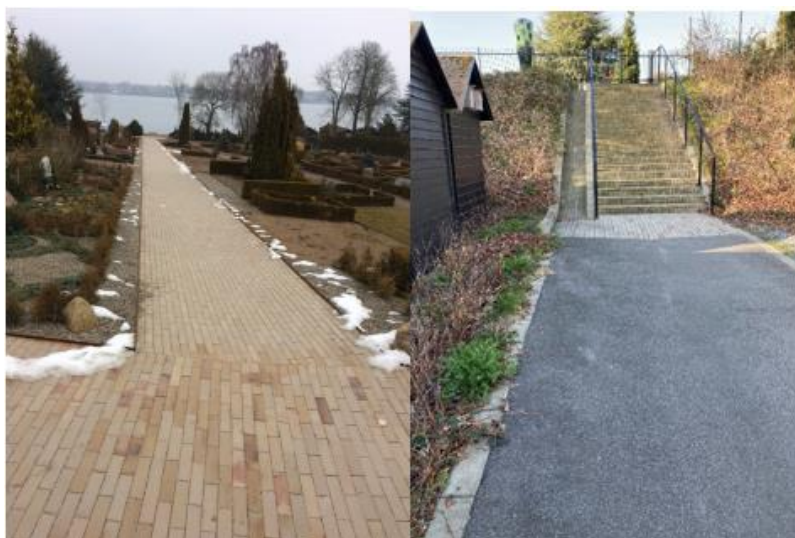
Figur 4: Renden over kirkegården og vandtrappen ned til Sildemarken.
Fotos: Teknologisk Institut.

Anlægsarbejdet over kirkegården er udført i samarbejde med kirkegårdsgartneren. Det er udført med brændte klinker, og det skulle sikres, at der var adgang til alle grave og at eksisterende hække blev beskyttet mindst muligt.

Sandfangene er projekteret for små. Der er meget sand på vejene og meget sand ved vandtrappe og ved Sildemarken. Det kræver meget vedligehold/tømning.

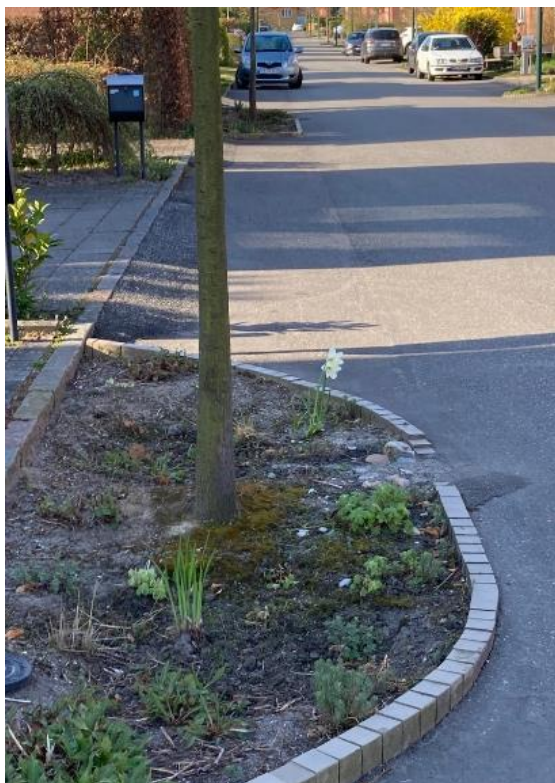
Efter projektering er vejens profil ændret, så indløbet til vejbedene ikke længere er optimalt placeret. Indløbet til vejbedene er placeret midt på den lange side og for at hjælpe vandet ind i bedene, er der anlagt en lille asfaltvold, som skal bremse vandet og lede det ind i vejbedet.

Figur 5: Asfaltkant, der skal lede vejvandet ind i vejbedet.

Planter i regnbede kræver vanding i tørre perioder – måske fordi der ikke kommer så meget vand ind i bedene som forventet pga. forkert placeret indløb. Et bunddække kunne hjælpe i bedene, så de ser pænere ud.
